# 中華技術

# 147

## 脆弱國土、科技防災 新世代之防災應變

0403震後太魯閣國家公園災損調查及應變防災

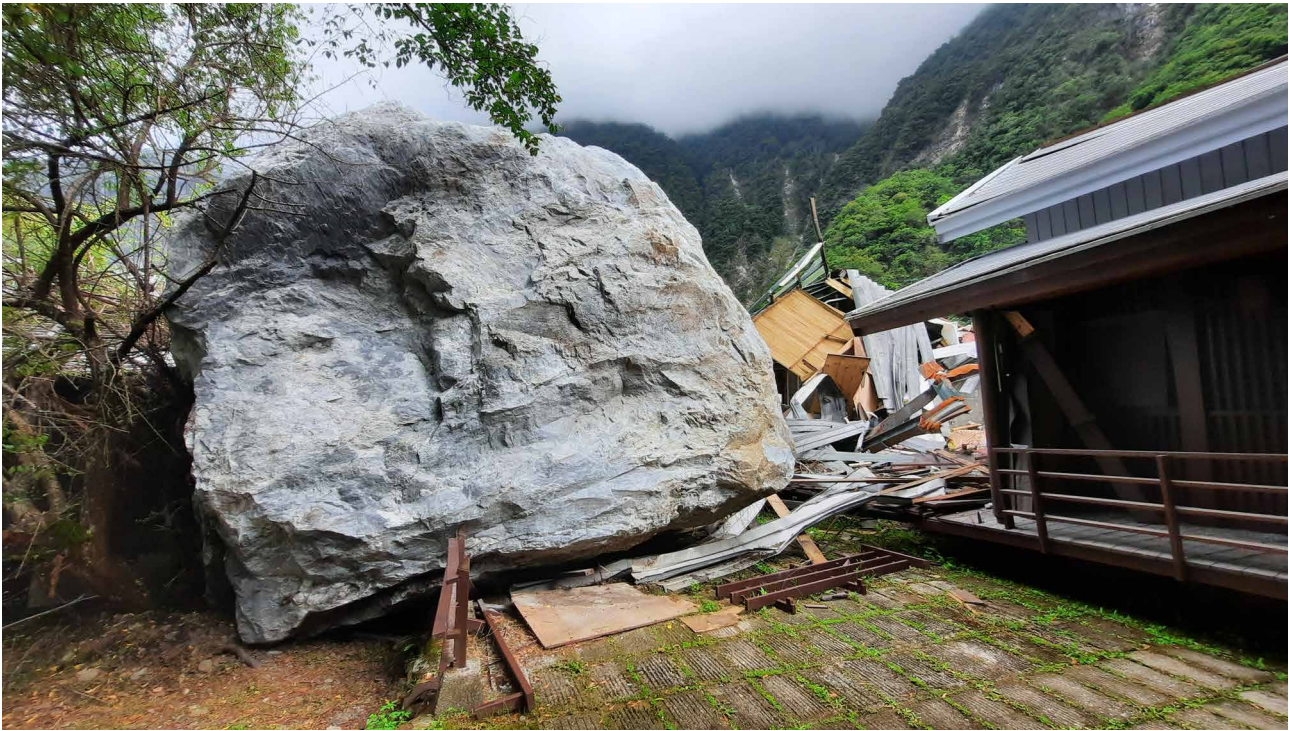
| 步道 | 災情說明 | 災害類型 | 災害潛勢占步道總長度 (%) | | | |
|---|---|---|---|---|---|---|
| 布洛灣 | 1 處邊坡坍方，道路開裂 50m。布洛灣台地落石，造成房舍毀損。 | 落石 | - | 48 | 52 | 100 |

▲ 布洛灣山月村巨大落石砸毀民宿房舍

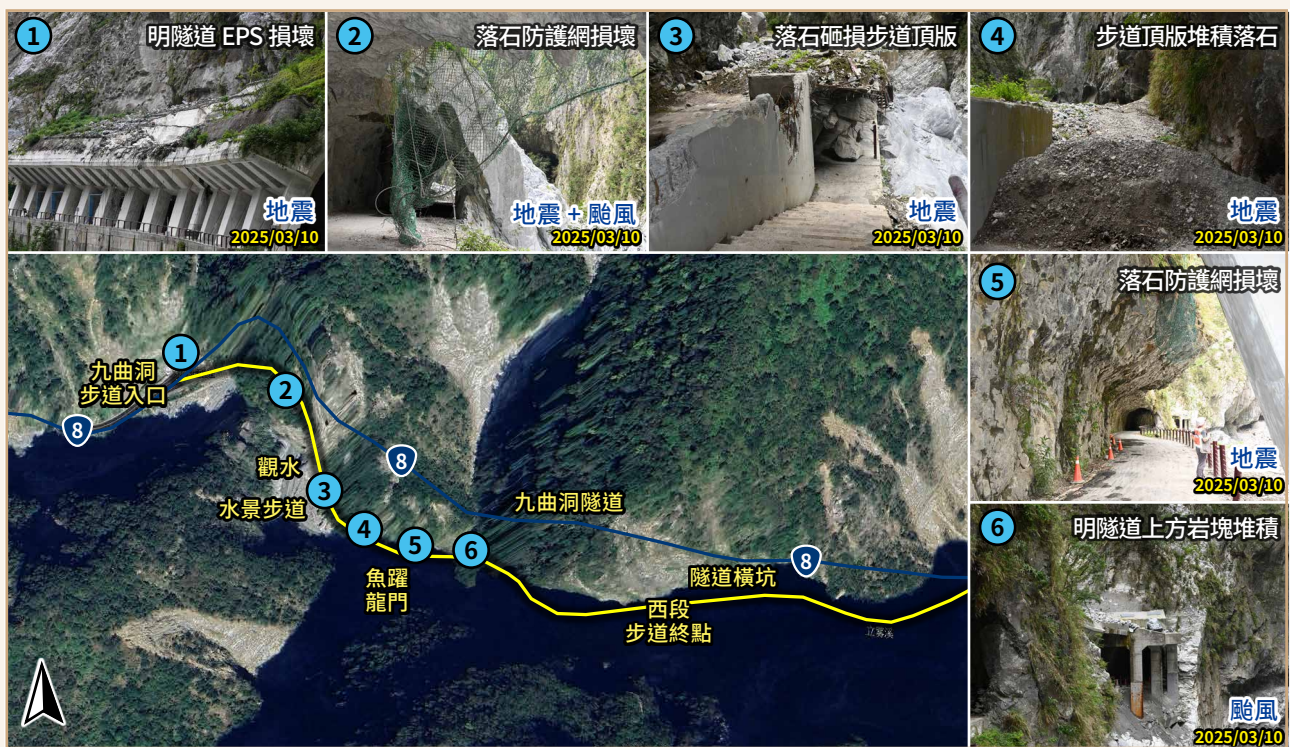
圖 8 九曲河西段步道地震及颱風災損狀況

而在步道沿線，則時有明隧道上方護坡遭拉扯破壞之現象（點位 2、5）。部分步道路段因無隧道防護，路面堆積大量落石（部分落石來自對岸邊坡），顯示地震時的落石來自對岸飛越掉落之數量驚人（點位 3、4）。

另於點位 6 上方存在一條蝕溝，雖地震時無明顯問題，但在後續颱風期間，由於挾帶大量土砂及洪水，曾將明隧道頂部擊穿而產生破洞（圖 8）。

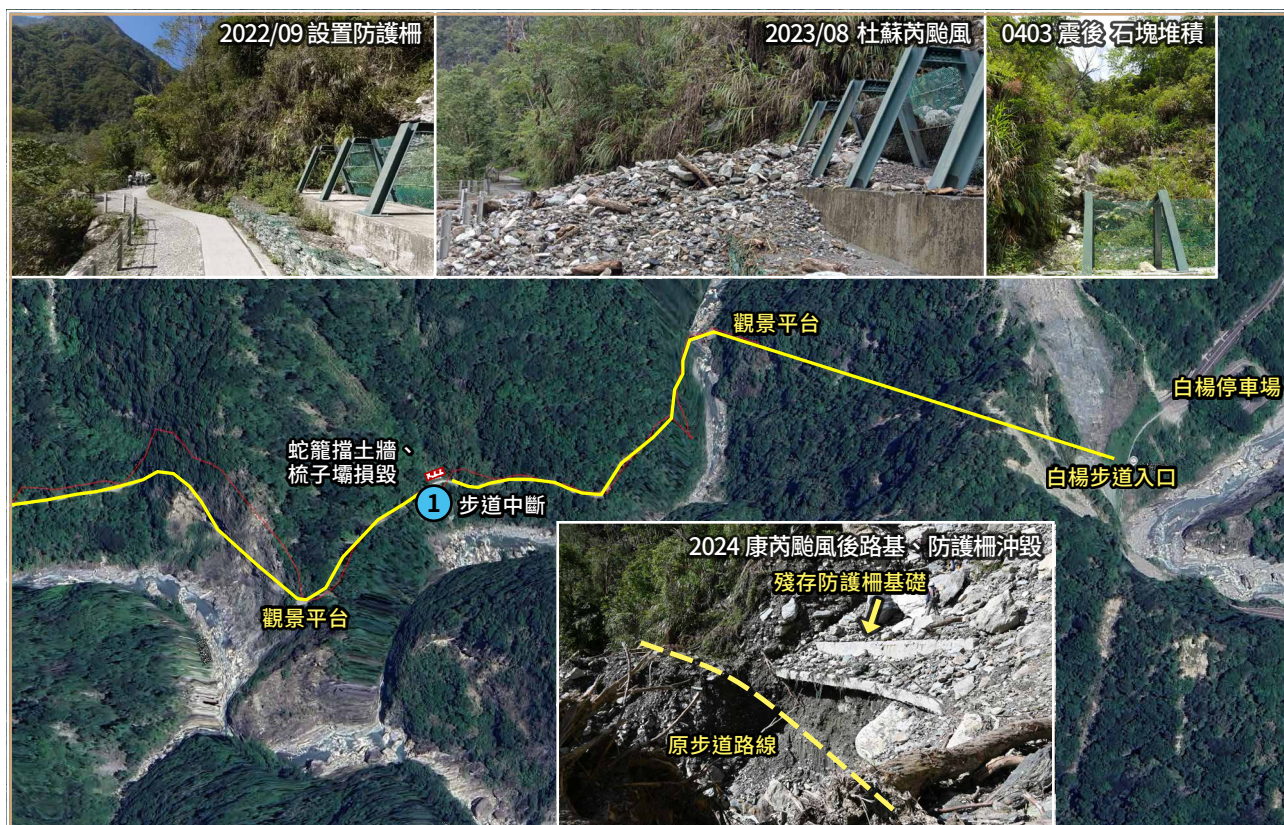
圖 11 白楊步道 0.75 ~ 0.8k 現場調查成果

依 0403 震後衛星影像判釋成果報告顯示，白楊步道內有崩塌 45 處，並有 6 處與步道相交的蝕溝，終點的白楊瀑布位置約有面積 16.7 公頃的崩塌；康芮颱風後，原本已經嚴重受損的白楊步道進一步遭到破壞，

造成如 0.75 ~ 0.8k、1.2k 路基沖毀、步道沿線倒木、崩塌材料堆積、版橋及吊橋沖毀等災害（如圖 11）。

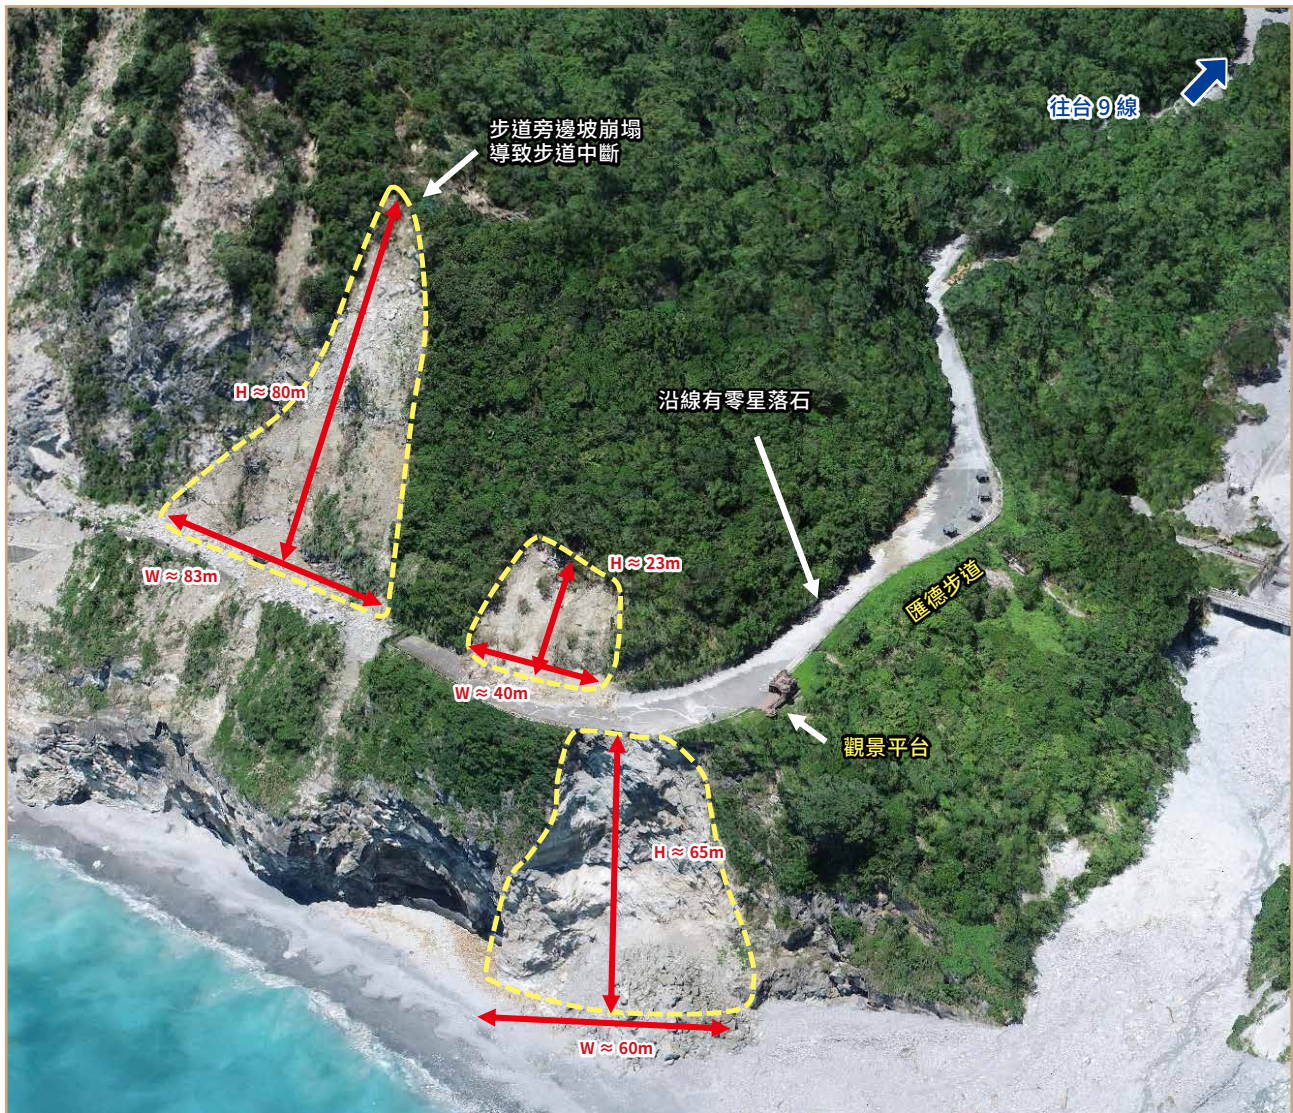
圖 13 匯德步道邊坡崩塌狀況

100m 處，沿蘇花公路北行，出隧道後靠右即可抵達。惟鄰近觀景台之上、下邊坡崩塌，導致步道中斷（圖 13）。

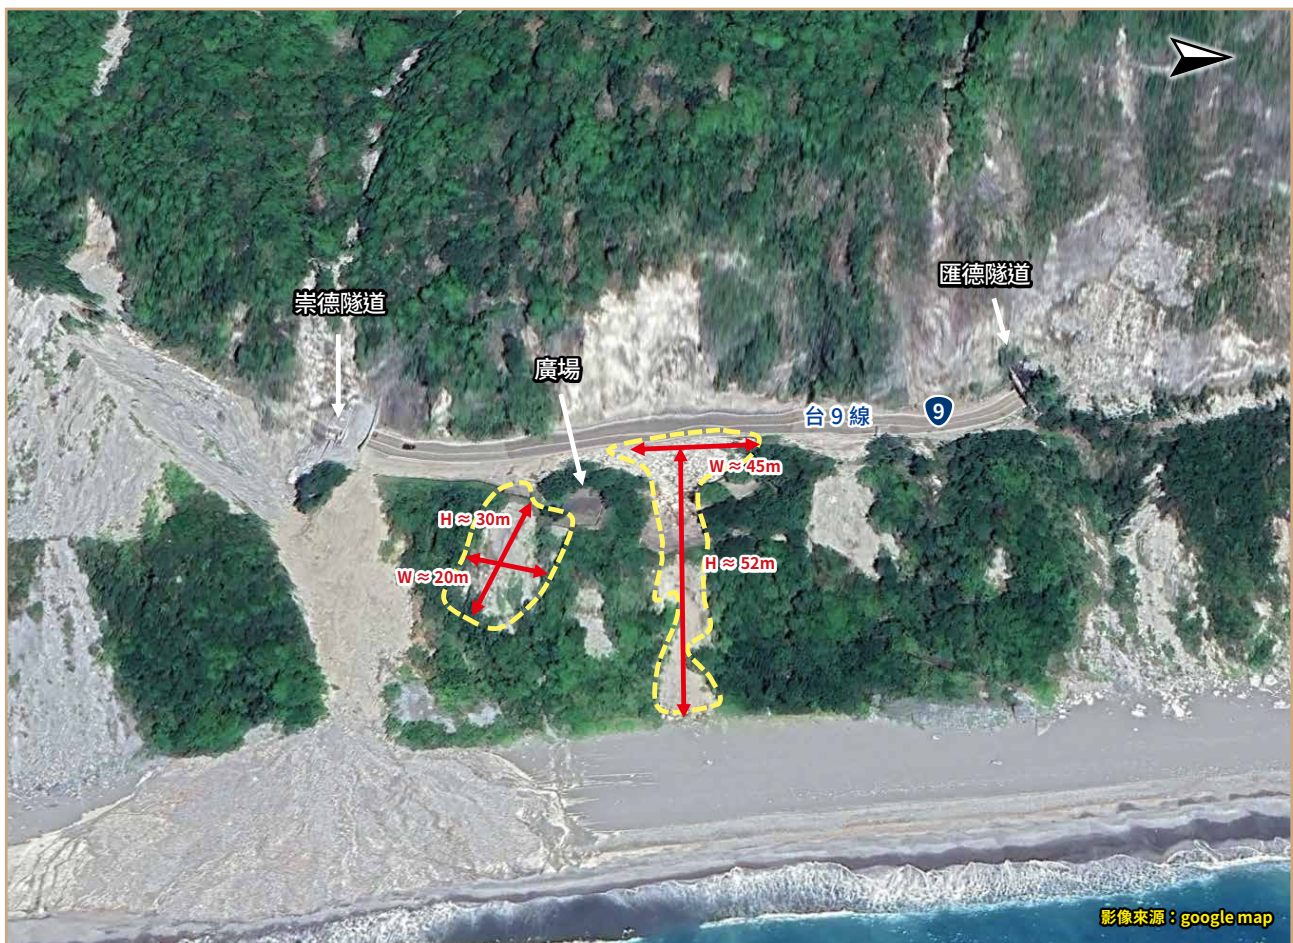
圖 14 崇德步道邊坡崩塌狀況

崇德步道入口設於崇德隧道北口觀景台旁石階下方，目前步道受到台9線上邊坡落石堆積與下邊坡崩塌影響（圖14），導致步道損毀，已無法通行。

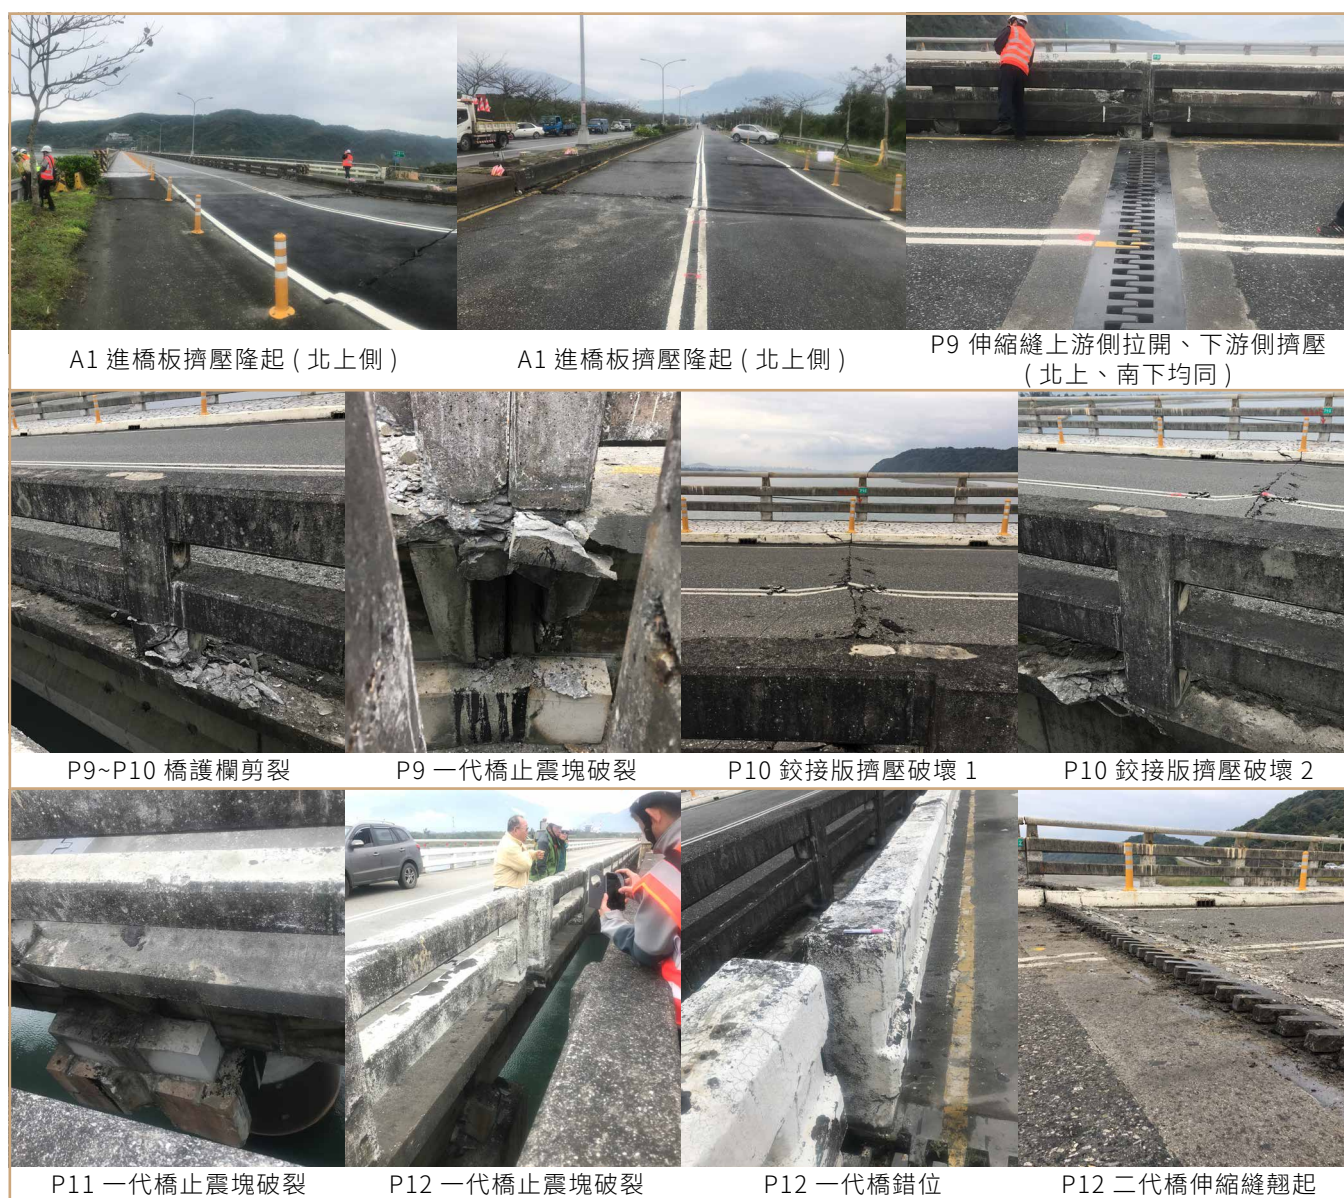
圖 5 花蓮大橋震後災損照片

部分為 1、2 代橋在 P9（5k+700）至 P10（5k+740）橋墩間之 S10 橋跨疑跨斷層造成水平錯動位移約 60cm 的滑移量（水平錯動量），以及 P9 至 P12（5k+820）橋墩止震塊碎裂及橋面伸縮縫因碰撞擠壓損壞，惟主體結構無明顯破壞，震後立即進行搶修後恢復臨時通行。台 11 線花蓮大橋因 0206 花蓮地震致橋梁損傷部位之說明及照片詳見圖 5。

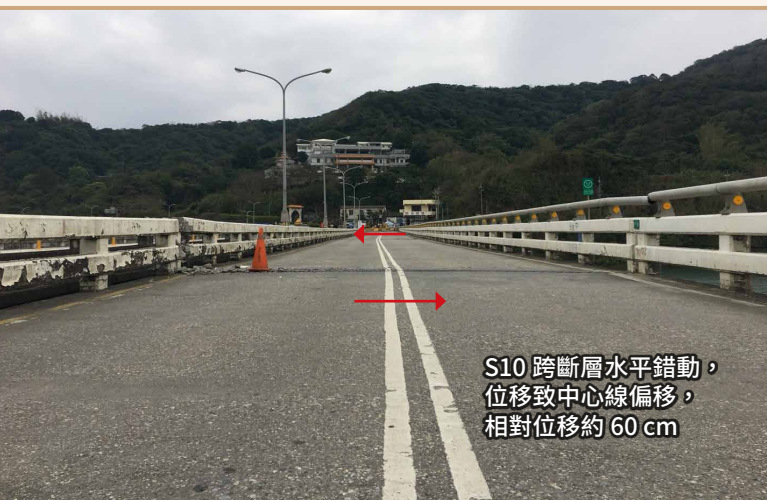
圖 6 花蓮大橋水平位移照片

綜合地礦中心與公路局調查資料，此次可能為琉球隱沒帶系統之斷層錯動引起的 20180206 花蓮地震，在花蓮大橋附近造成約 60cm 的滑移量（水平錯動量），並帶有約 20cm 之垂直向錯動量（斷層西側抬升，東側沉降）。

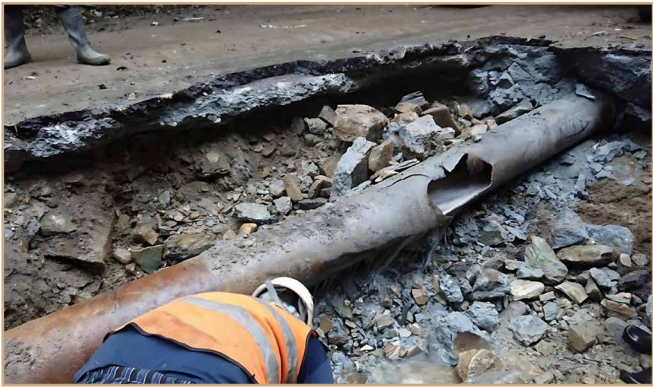
花蓮地區自來水系統由台水公司九區處轄管，2018 年花蓮地震就因米崙斷層錯動導致輸水幹管損壞嚴重；2024 年花蓮地震影響範圍更廣，秀林鄉及花蓮市供水轄區均導致短暫停水，此外市區中正橋 Ø600DI 南北側兩端接頭均脫接、華西路 Ø300DIP 接頭脫接漏水、富世高地區因原水管遭落石砸毀破裂無水等，受影響戶數高達 12.2 萬戶，如圖 13 ～ 14。

圖 13 富世原水管遭落石砸毀(資料來源：自來水公司九區處)

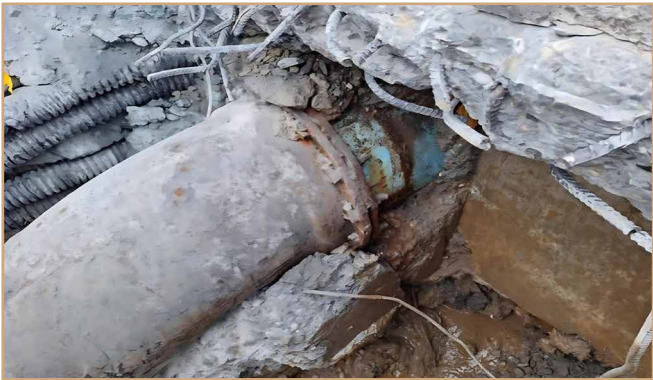
圖 14 中正橋 Ø600DI 過橋管脫接漏水  
(資料來源：自來水公司九區處)

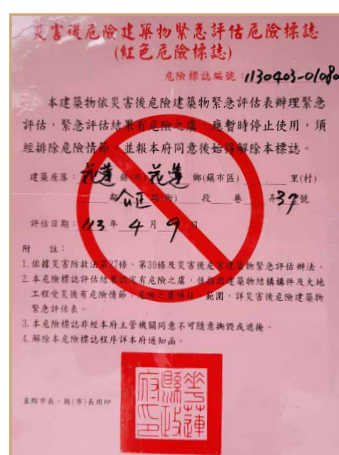
圖 15  
震後建物緊急評估

發生裂損之大樓，花蓮縣府迅速邀請技師及專家學者，針對結構狀態進行緊急危險評估 (如圖 15)，更考量是否已無法再抵抗後續餘震或未來地震。為避免已嚴重破壞之大樓持續變形傾倒，縣府同步配合緊急加撐與拆除作業，以避免衍生影響。

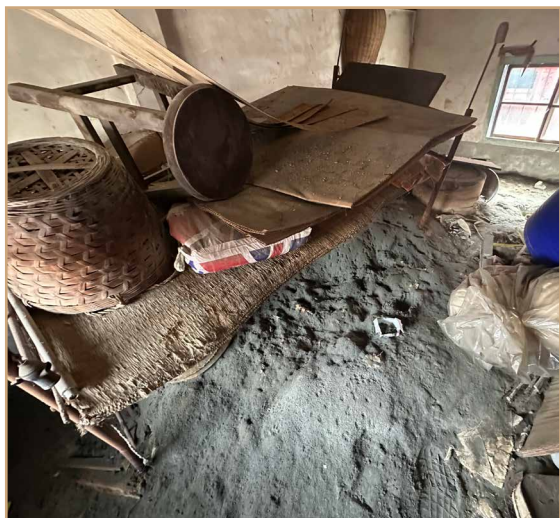
圖 1 集集地震造成彰化縣員林市崙雅里(芳社內)液化噴砂現象。

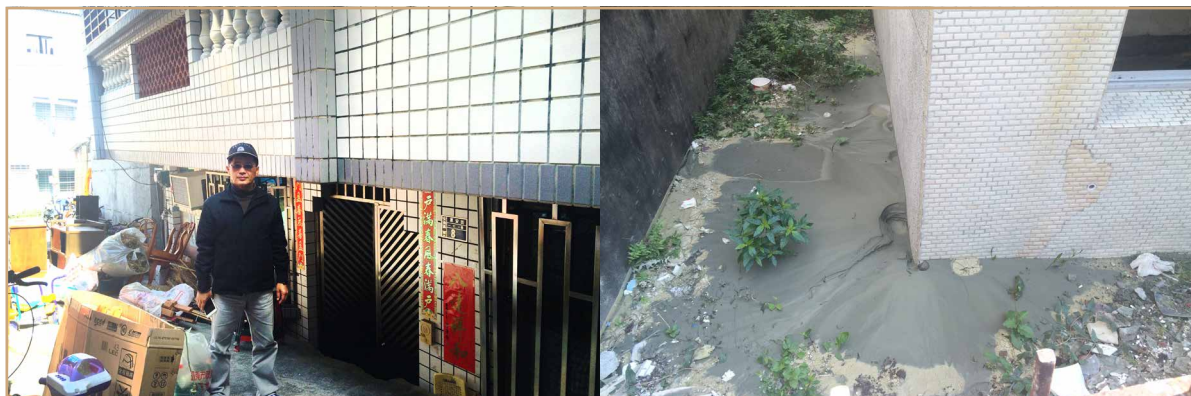
回顧臺灣歷史，多次強震都伴隨了土壤液化災情。例如，1999 年的 921 集集地震，不僅造成嚴重的結構破壞，也在中臺灣的山麓沖積扇地帶，如彰化縣員林市崙雅里（舊稱芳社內）等地，引發了大規模的灰黑色砂土噴湧（圖 1）與地層下陷。而 2016 年 0206 美濃地震，則對臺南市安南區這類沖積平原及潟湖回填區造成了觸目驚心的災害，特別是在溪頂里惠安街一帶，許多房屋嚴重下陷達 1m 以上，基礎周圍發現滿溢噴出的砂土（圖 2）。

圖 2 美濃地震造成臺南市安南區惠安街房屋下陷及噴砂情形

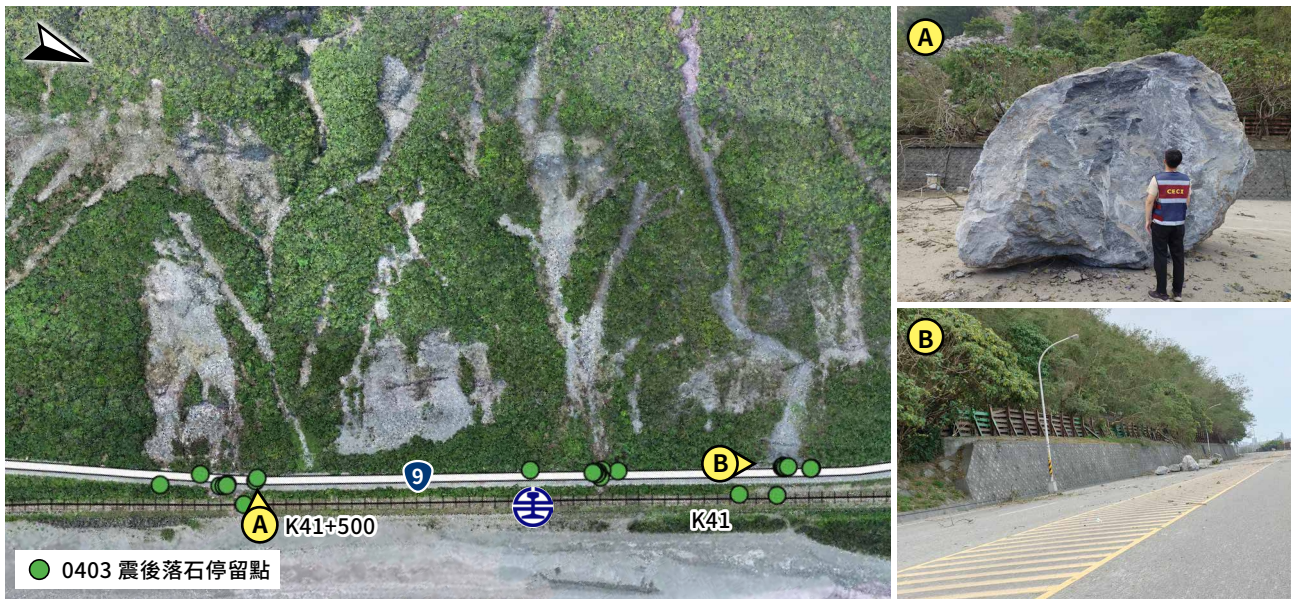
圖 4 地震後 K40 路段之落石停留紀錄點

0403 地震後，該路段發生大量巨型落石侵入鐵路與公路路廊（詳圖 4），導致沿線人

岩，來源包含新生破裂岩塊與堆積塊體，部分岩塊於運動過程中遭到撞擊破裂成多個小岩塊，並於台 9 線路面造成明顯撞擊坑與滾動擦痕。

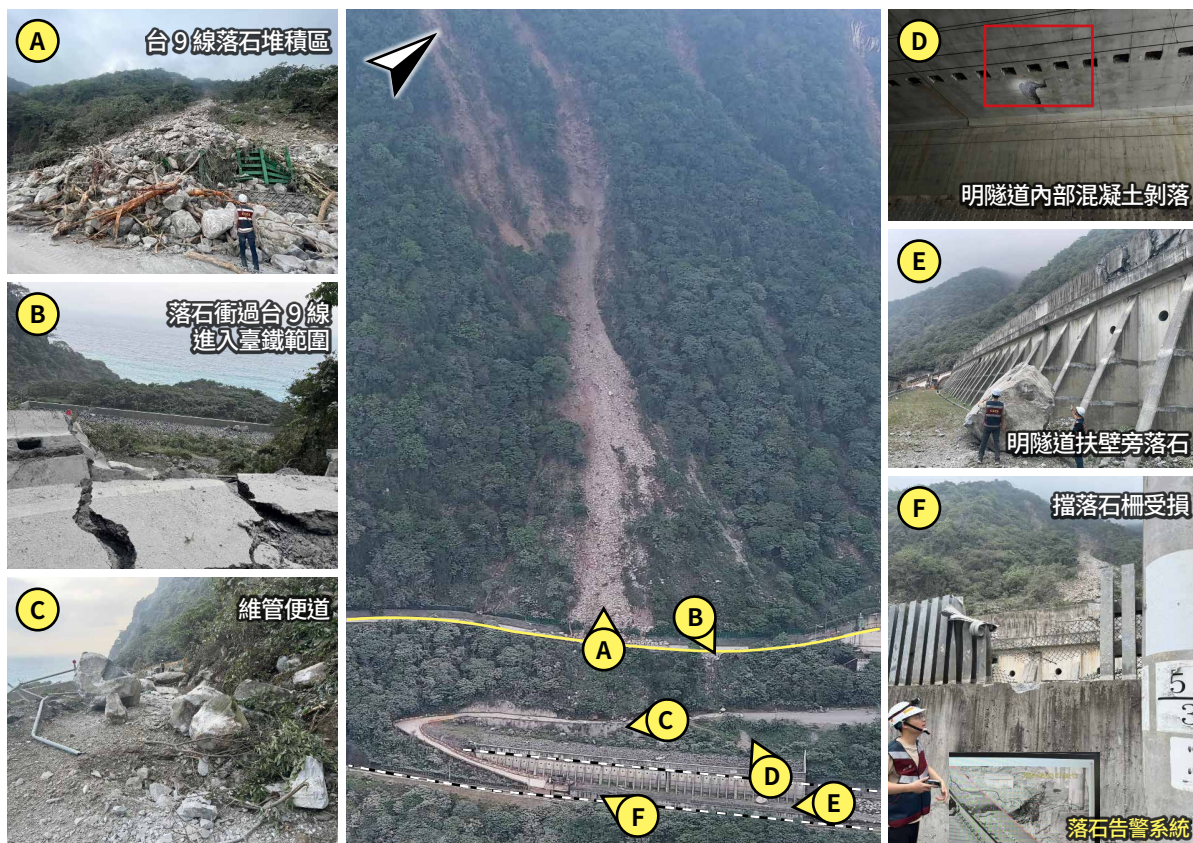
圖 5 地震後 K51 路段受損紀錄

於 0403 地震期間，本路段發生大規模落石災害（如圖 5），落石穿越台 9 線，嚴重破壞落石防護柵，並掉落至東正線軌道範圍，甚至撞擊破壞明隧道頂部側牆，對行車安全構成重大威脅。圖 5-E 為勘災時所發現掉落在臺鐵北迴線範圍內的最大落石塊體，經手持 iPhone 之 LiDAR 掃描建模後估算，其體積約 17 立方公尺，推估重量約 46 公噸，該落石在運動過程中直接衝擊明隧道頂板及 RC 側牆，導致混凝土保護層損毀及鋼筋外露等結構損壞。

此外，根據臺鐵在本區域所建立落石告警系統畫面（如圖 5-F），當時有一落石穿越東正線軌道，雖最終未停留於軌道上，但已造成運動路徑上的軌道道床損壞，依現地勘查該落石撞擊痕跡且未於灘地發現該落石停留之塊體，因此推測其運動路徑：撞擊明隧道 RC 側牆頂部，彈跳入侵東正線軌道區，衝擊軌道板與旁邊擋落石牆，再滾動至下邊坡且受植被掩蔽，隱匿其最終停留位置。經綜合評估顯示，本路段邊坡落石災害潛勢較高，對台 9 線與臺鐵行車安全均構成實質威脅。

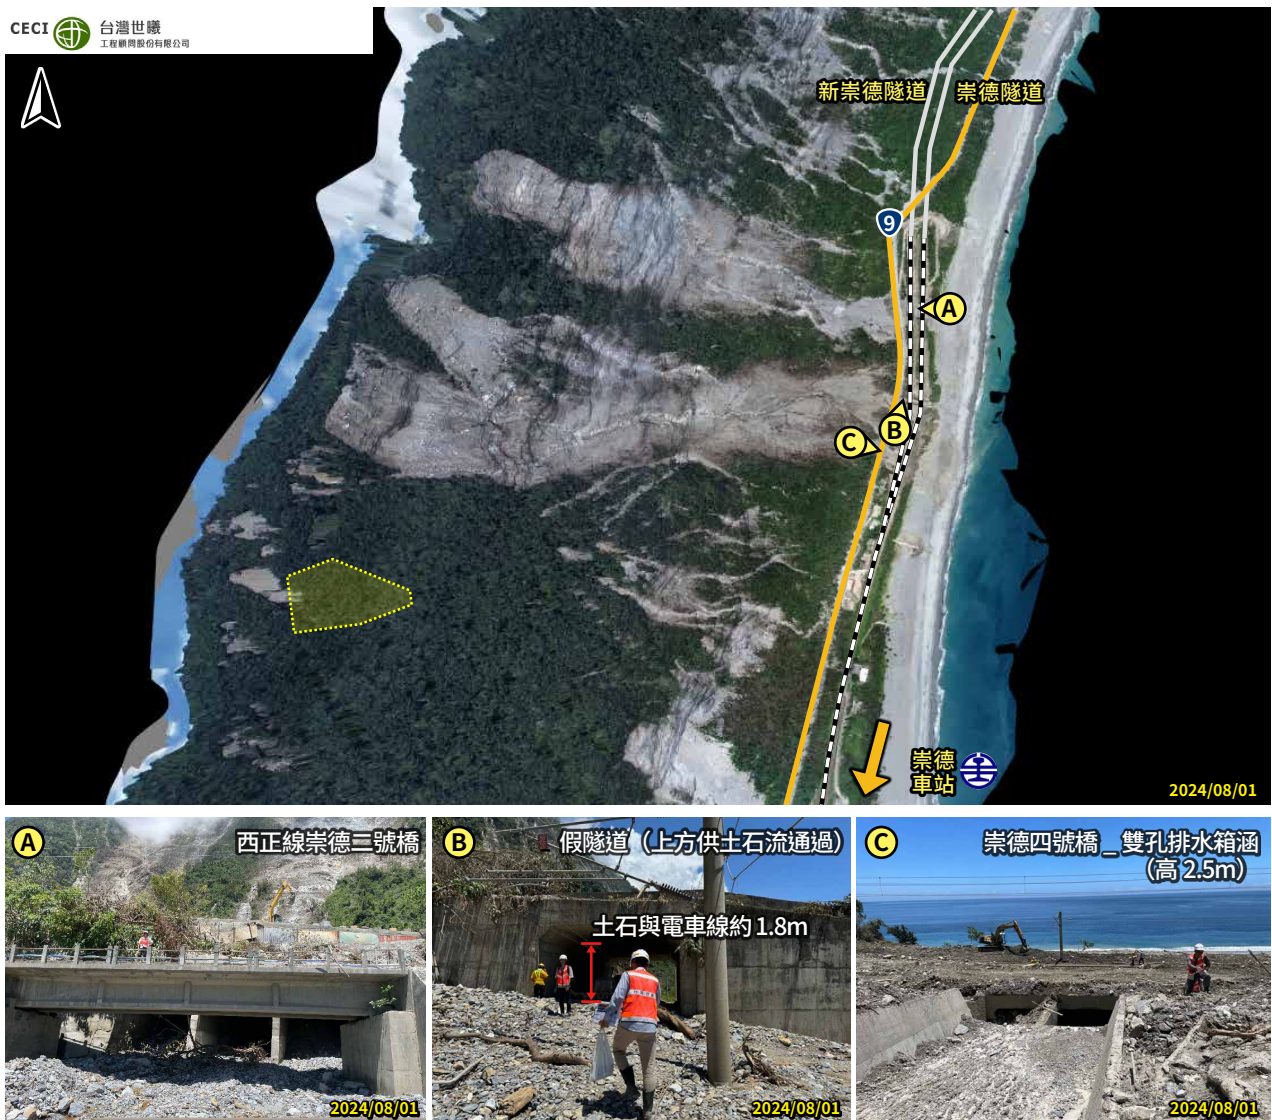
圖 14 災後 K56 路段受損情形

區，淤積高度達 3 公尺（詳圖 14-B）。根據 2024 年 8 月 2 日空拍資料，未來源頭區之崩塌範圍仍可能向南延伸（詳圖 14 黃色區塊），將持續對下游側之鐵公路安全構成嚴重威脅。

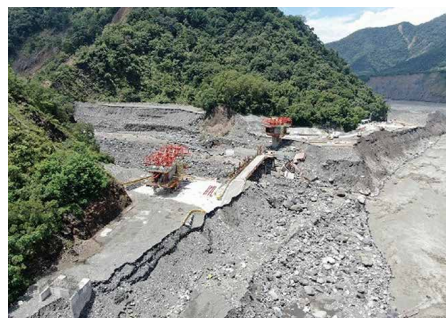
凱米颱風使新建中之中期橋梁，橋墩外側高培厚填土遭荖濃溪主流深槽區河水冲刷破壞

凱米颱風造成布唐布那斯溪土石流暴發，並導致明霸克露橋全面沖毀，雖未造成施工中之中期橋梁主體工程損壞，惟橋墩因緊鄰玉穗溪口與荖濃溪主流匯流處，遭受荖濃溪主流深槽區河水沖刷，產生淘刷破壞，且使玉穗溪口兩岸之高培厚回填土下刷約 20m。此外，原明霸克露橋東端橋台後引道路面亦遭受洪水沖擊損壞。

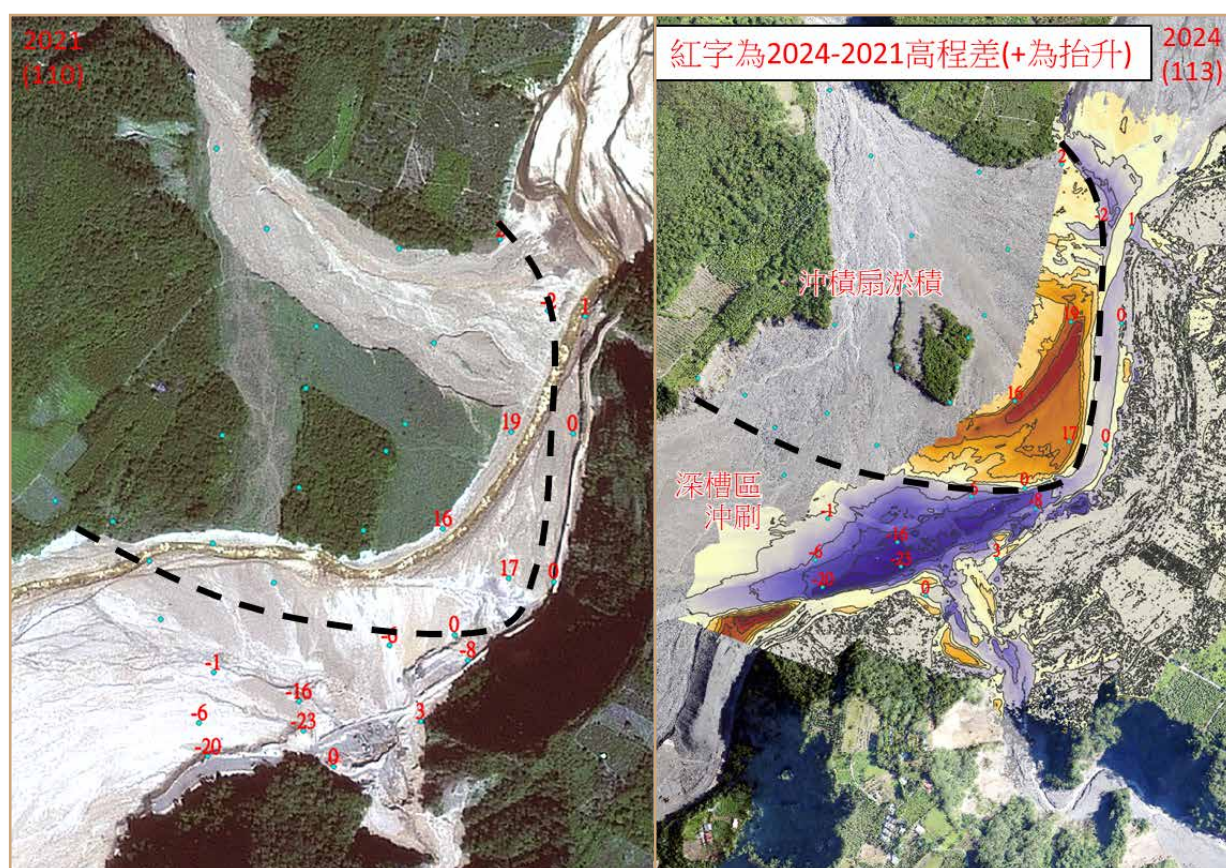
圖 8 交匯口受沖刷與淤積之破壞行為

另於明霸克露橋東端橋台引道前後，經比對現場破壞痕跡，顯示凱米颱風最高洪水水位約高於橋面 3m；且布唐布那斯溪土石流所形成沖積扇亦緊鄰深槽區，僅能藉工程手段快速疏濬，惟再次發生豪雨，恐將造成更大損壞，且原址重建困難度高，因此選擇改線避開之方案。
