# 中 | 華 | 技 | 術 | 111

CECI ENGINEERING TECHNOLOGY

## 橋的防災與延壽

# 橋梁之震後快速 安全檢測之作法 與省思

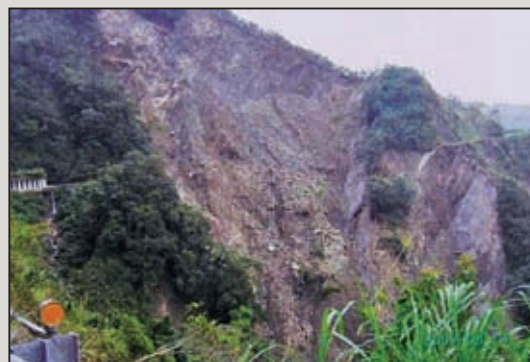
圖25 台18線71.1k邊坡災害(2009年莫拉克颱風)

2009年莫拉克颱風造成阿里山公路71.1k路段附近邊坡整體性滑動，道路崩塌。由於豪雨作用，地表逕流沖刷，岩層破碎及高度風化，土石泡水軟化，溪流向源侵蝕，坡腳掏空，如圖25。邊坡滑動之致災主因係暴雨造成土石大規模坍滑(圓弧

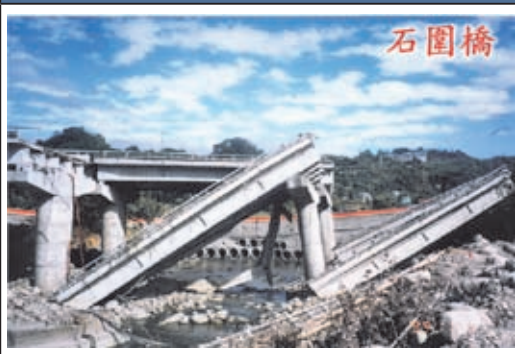
<p>石圍橋</p>

圖1 橋梁於大地震中遭受不同程度損壞照片

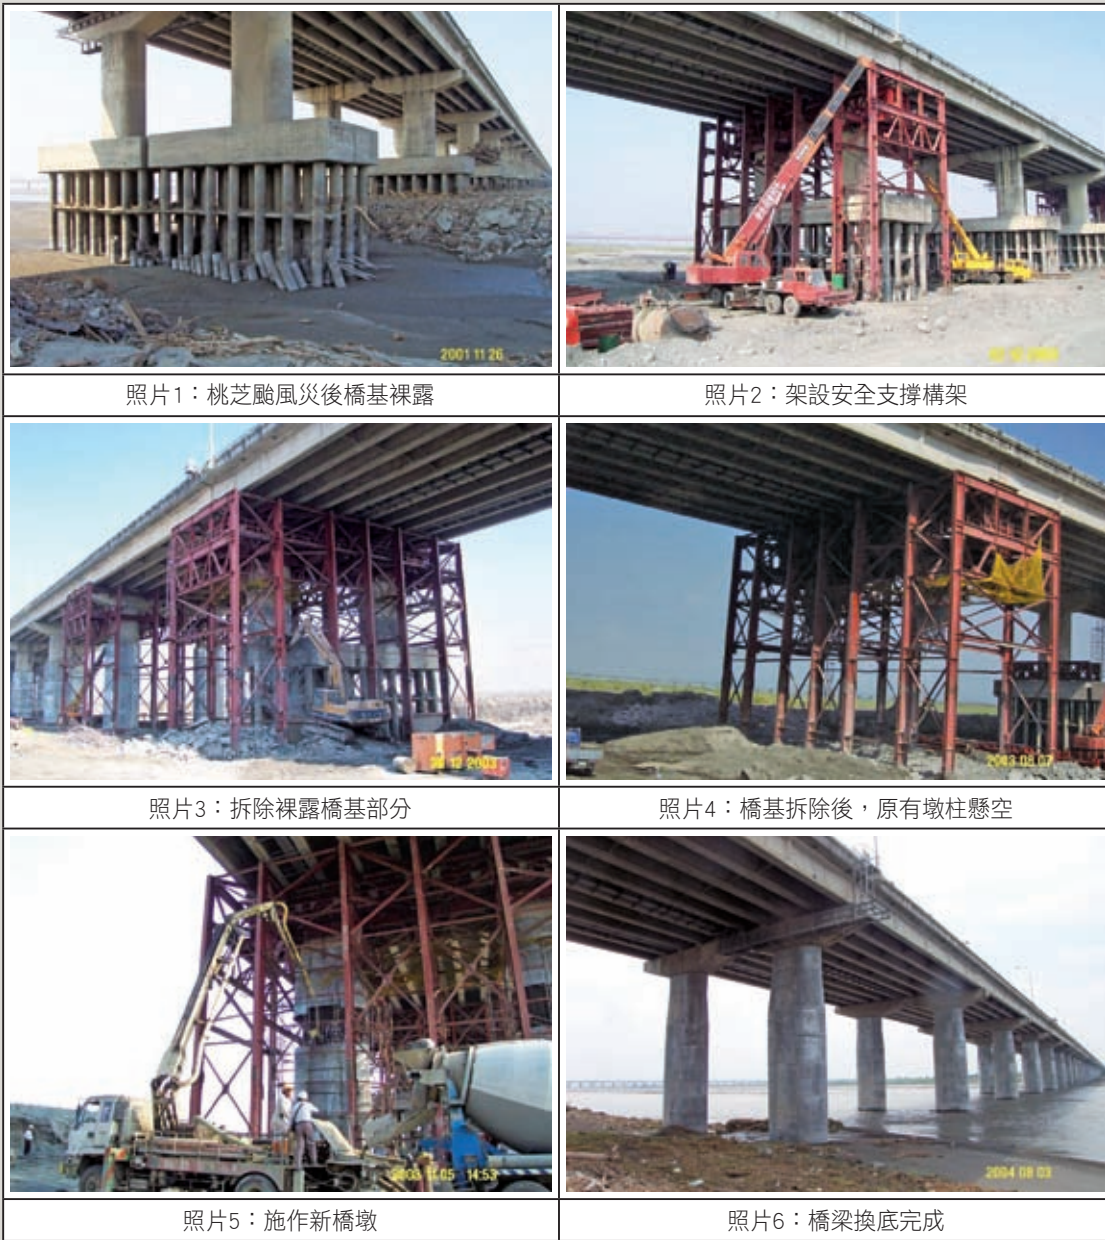
圖10 溪州大橋換底工法照片

- (一) 施築直徑1.5公尺之全套管基樁並於樁頂插入鋼柱。
- (二) 以插入基樁之鋼柱為主幹，架設安全支撐構架及帽梁托架。
- (三) 裝設千斤頂，進行頂升作業，將橋梁載重移轉至安全支撐構架。
- (四) 裝設化學錨栓固定帽梁，使橋梁上部結構之作用力可平均傳遞至帽梁托架。
- (五) 在預定施設新基礎版四周先打設擋土

用鋼板樁，再人工拆除原有墩柱混凝土保護層及柱底部。

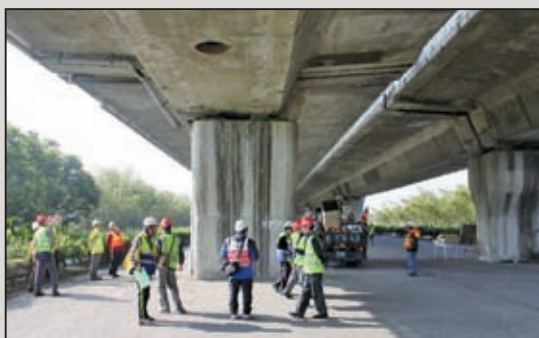
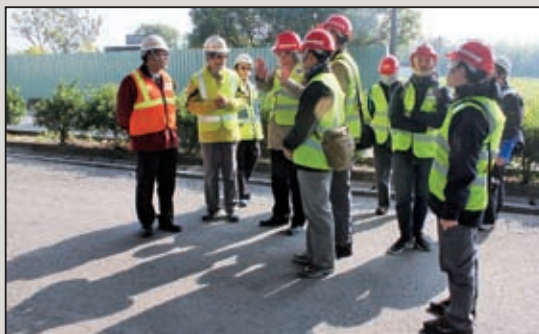
圖3 大梁向外位移現況照

2016年2月6日凌晨發生於高雄美濃地震，於台南地區產生之震度達到5級以上，而新化測站更是測到7級震度(圖1)。本次地震造成距離震央約24公里之省道台86線24號穿越橋受損(圖2)，原東西行線分離的橋面板結構由中央分隔護欄向外錯位最大達到59cm(圖3)，當天經公路總局第五區養護工程處新化工務段緊急會勘後發現多處支承嚴重受損，伸縮縫橋墩RP7的支承更因過大的橫向位移而陷落，支承嚴重受損集中於東行線RP5~RP9及西行線LP5~LP9，LP8橋墩上方則是因盤式支承錯位導致大面積的保護層混凝土掉落。工程處在考量橋梁結構嚴重受損及維護用路人行車安全下，隨即封閉側向位移嚴重的東行線，並緊急以重型支撐架臨時加固，次日則是邀集公路總局及台灣世曦工程師進行會勘(圖4)，並由趙局長主持後續工作檢

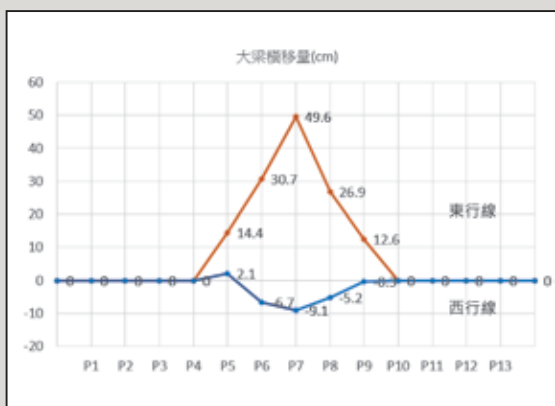
圖6 24號橋東行線上部結構位移示意圖

橋墩	LP5	LP6	LP7	LP8	LP9
最大位移	-2.1cm	6.7cm	9.1cm	5.2cm	0.3cm

縫。以東行線RP7伸縮縫處的支承損害最為嚴重，支承全面破壞並且大梁有陷落的現象。經國震中心現地測量結果顯示東行線大梁最大偏移量為49.6cm，西行線大梁最大偏移量約為9.1cm，詳表1及圖6。

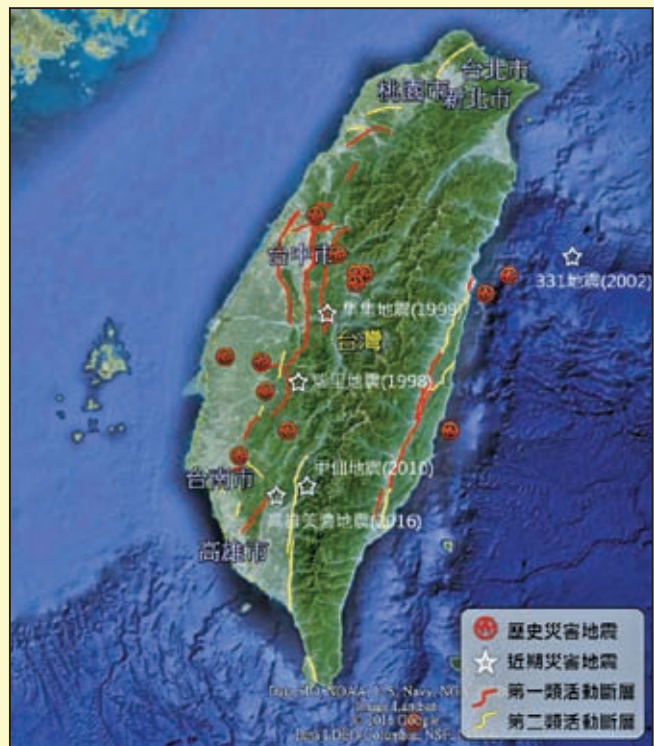
圖1 臺灣活動斷層及災害地震分布圖

臺灣位於歐亞大陸板塊與菲律賓海板塊縫合帶，屬於環太平洋地震帶的一部分，由於菲律賓板塊以每年約7~8cm之速率向西北方向擠壓，由東向西產生一系列呈東北—西南走向之褶皺與斷層，因而造成西部麓山帶及花東縱谷等地區之地震活動頻繁[4]，如圖1所示。

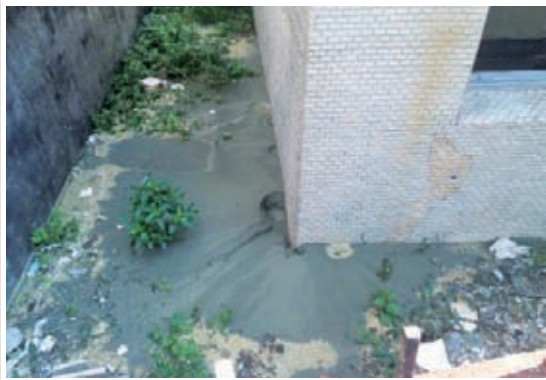
(1)地表冒水噴砂(臺南惠安街，2016年美濃地震)

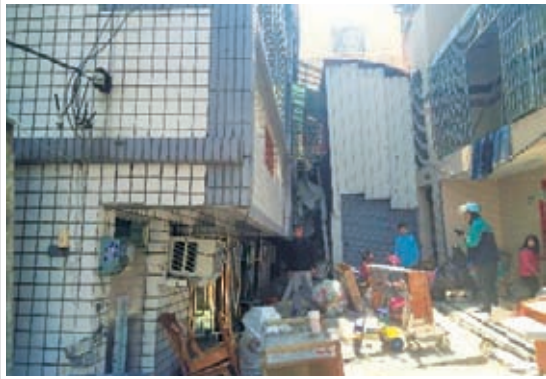
(3)結構體下陷破壞(臺南惠安街，2016年美濃地震)

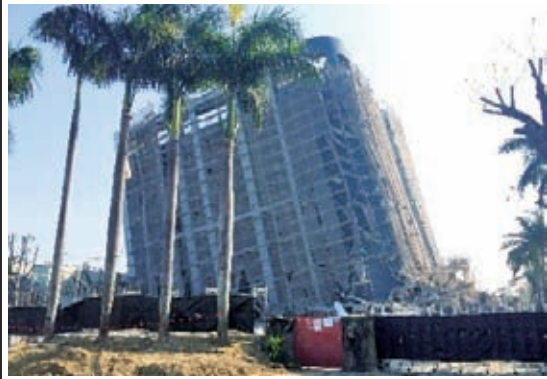
(4)結構體傾斜破壞(臺南旺林飯店，2016年美濃地震)

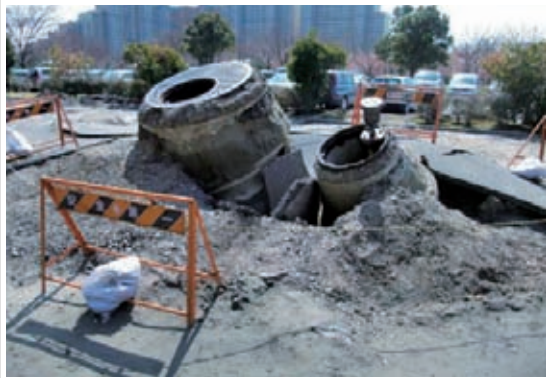
(5)人孔結構體上浮破壞(浦安市，2011年東日本地震)

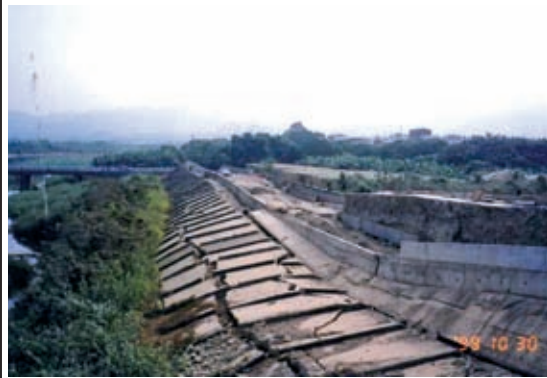
(6)土堤破壞(南投小溪橋，1999年集集地震)

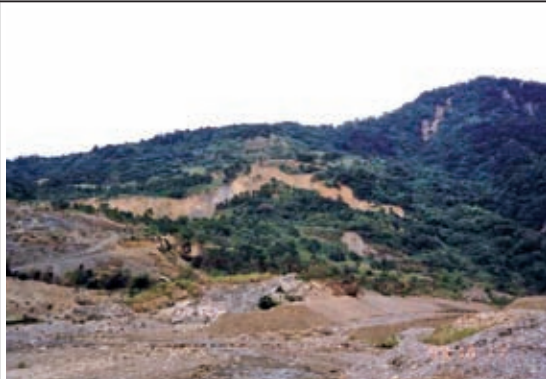
(7)地層滑動破壞(臺中一江橋，1999年集集地震)

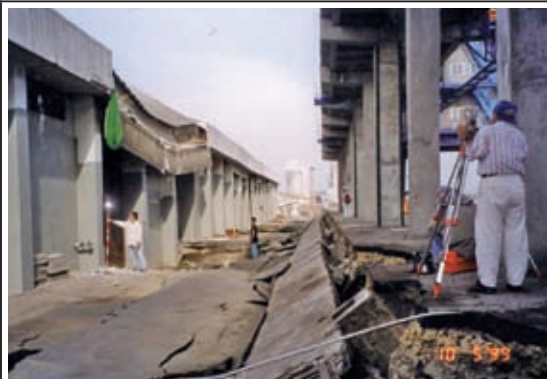
(8)側向流動導致之破壞(臺中港，1999年集集地震)
