# 中華技術

# 147

## 脆弱國土、科技防災 新世代之防災應變

0403震後太魯閣國家公園災損調查及應變防災

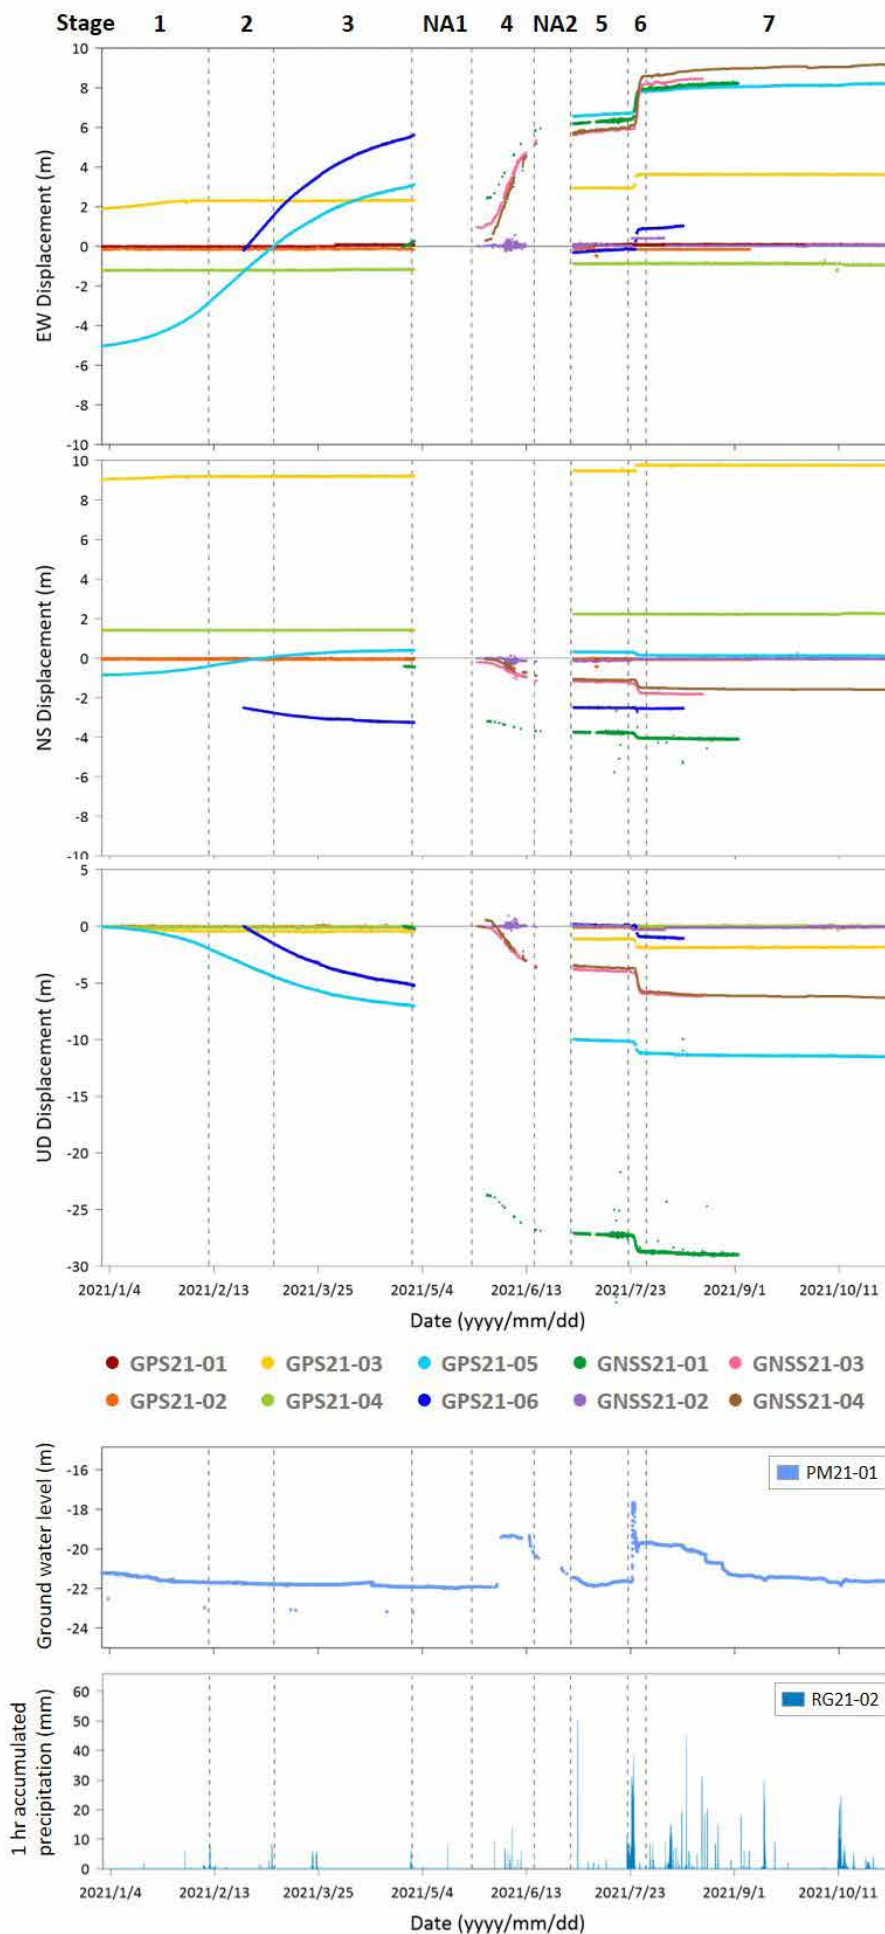
圖 6 GPS 與 GNSS 記錄之累積位移量、地下水高度與一小時累積雨量監測值

光華崩塌地於東西、南北與垂直方向之累積位移量如圖 6。於 2021 年 1 月至 10 月期間，光華崩塌地大幅朝東移動，累積位移量最大超過 10m；南北方向之位移

則相對較小，多介在 2m 以內；同時，邊坡亦出現明顯下陷之情況，下陷深度約為 5 ~ 10m。整體而言，東西向為優勢移動方向。

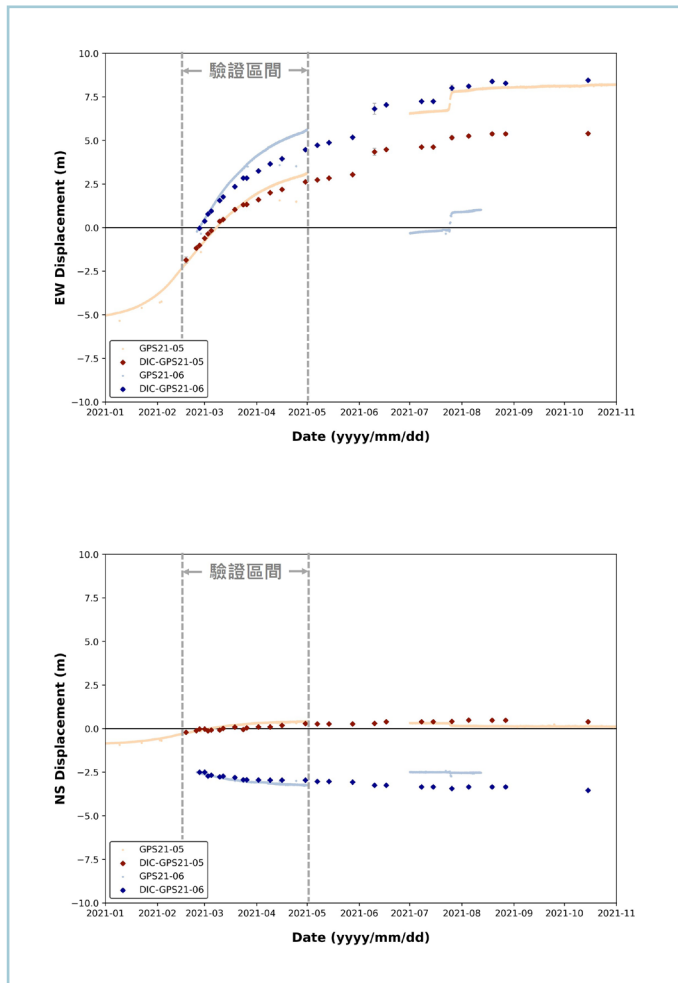
圖 7 DIC 結果與監測資料（GPS21-05、GPS21-06）於東西、南北方向之驗證

為探討邊坡隨時間發展之運動行為與變化，首先按時間序列分析驗證 DIC 分析成果，結果如圖 7。由於 2021/05/01 ~ 2021/06/30 有資料不連續之情況，因此僅關注 4/30 前之分析成果。

與 GPS21-05 比較計算東西、南北方向之 RMSE 皆在 0.15m 以內，而與 GPS21-06 比較之 RMSE 東西與南北方向分別為 0.35m 及 0.25m。雖其表現出相對較大的值，但可觀察到，在前期之分析結果與監測資料高度吻合，隨時間發展，DIC 結果才逐漸低於監測值，推測其原因是邊坡持續滑動，而計算各期 DIC 結果仍是以監測儀器之初始位置計算，才導致後期累積位移被低估。

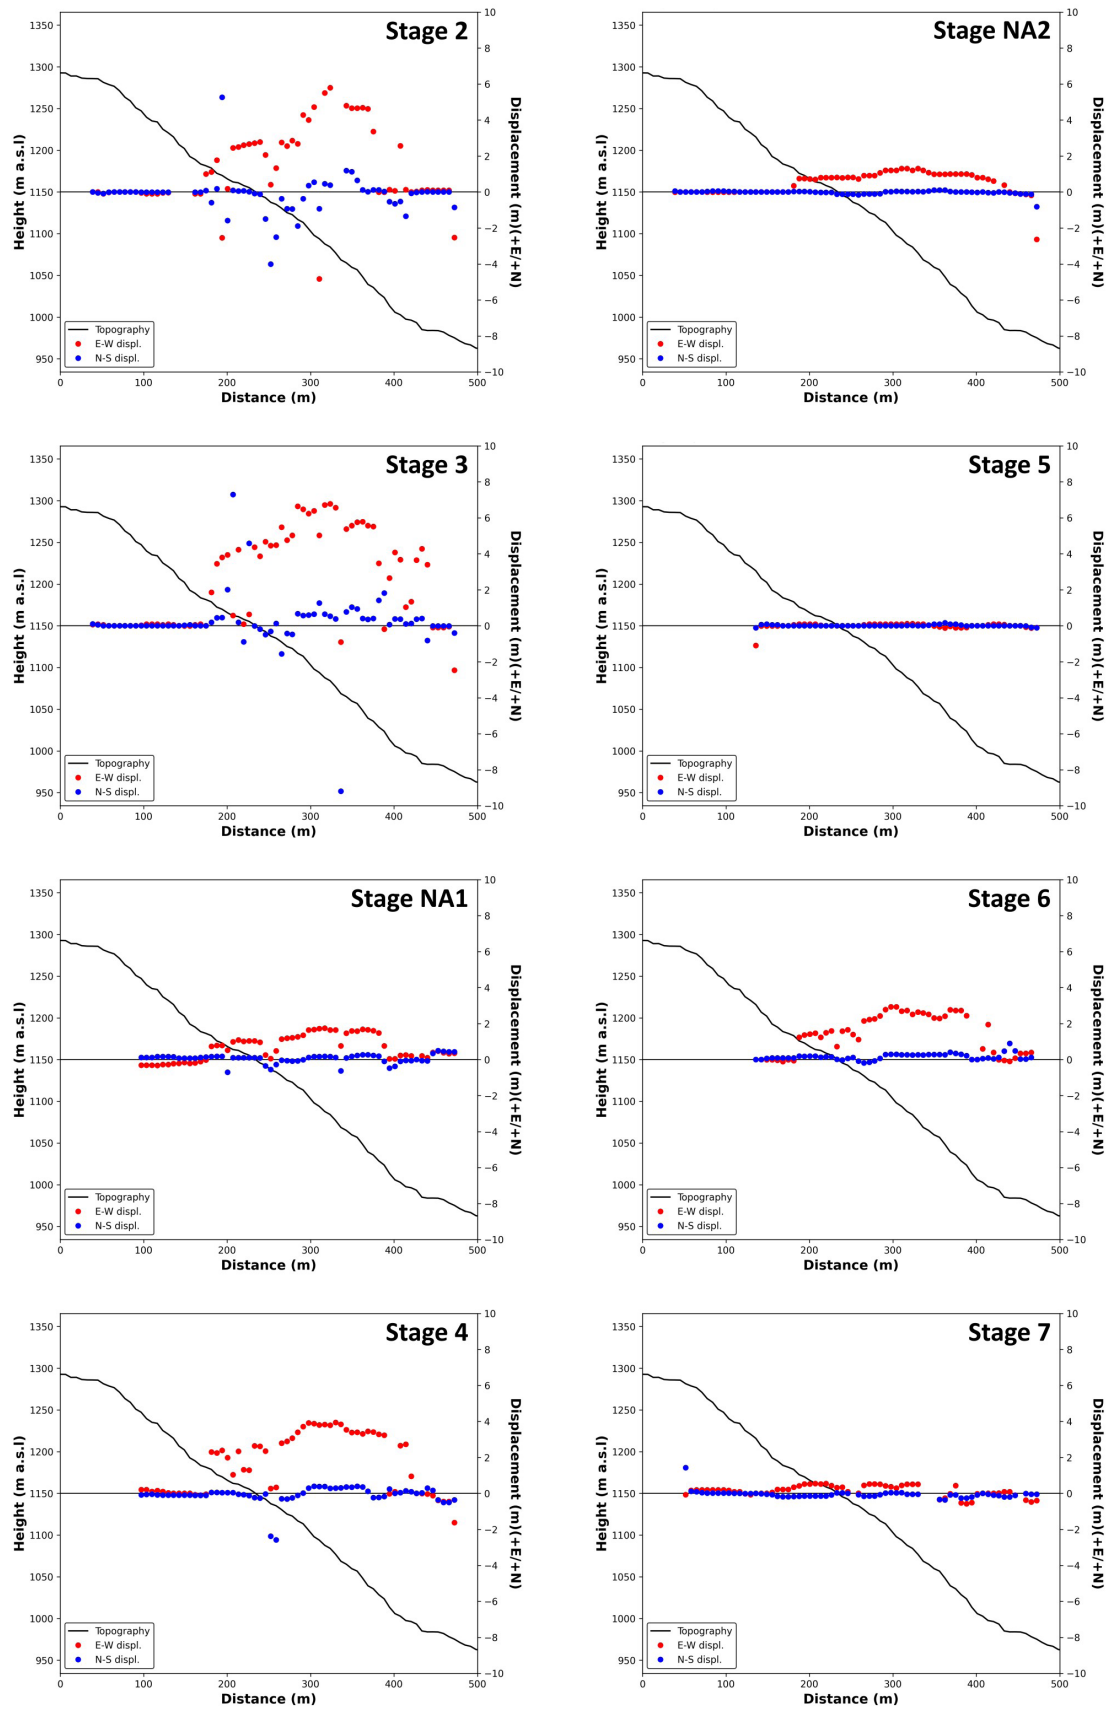
圖 9 各階段 DIC 分析之位移場投影於中央剖面 P-P'

圖 9 呈現 Stage 2 ~ Stage 7 以及 Stage NA1、Stage NA2 期間，崩塌地中央剖面之位移大小，紅點代表東西方向、藍點代表南北向之位移（向東、北為正），對於邊坡位移大小隨時間變化之描述如表 3。

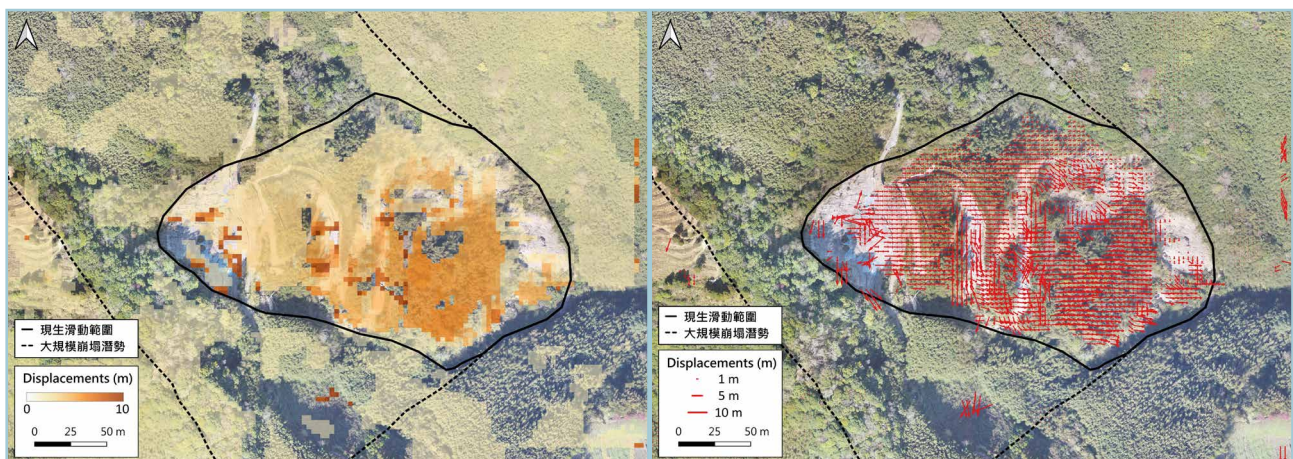
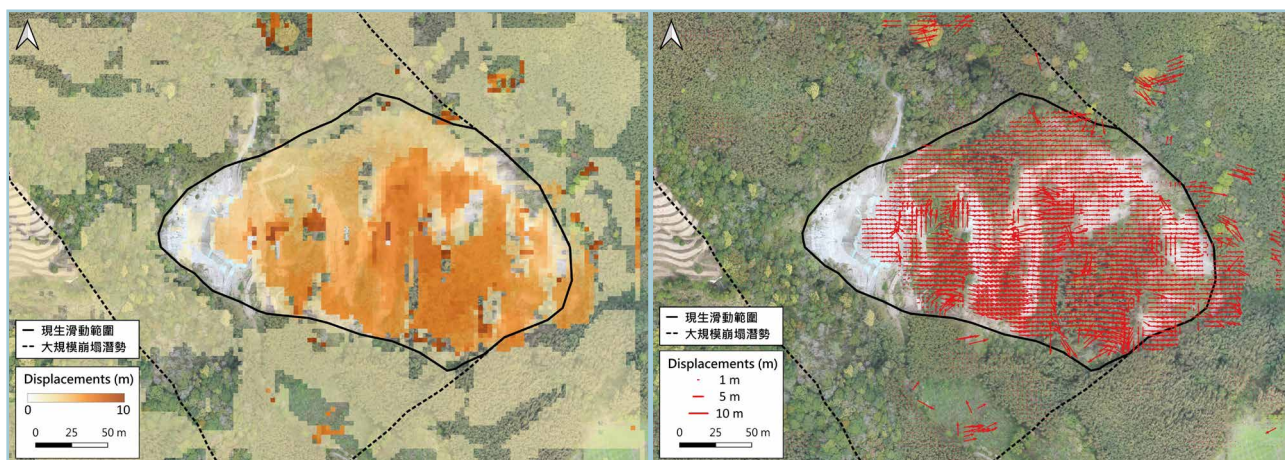
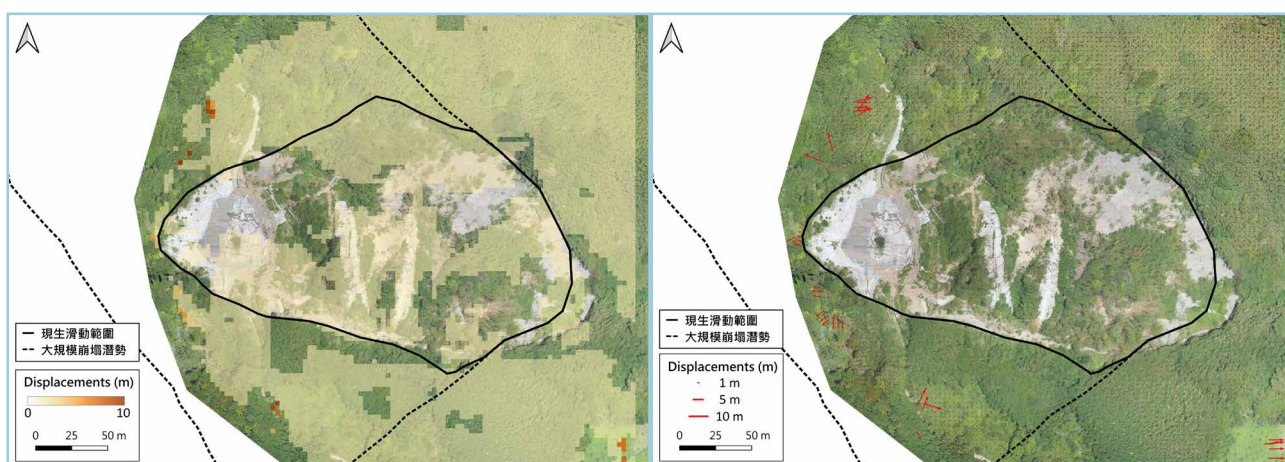
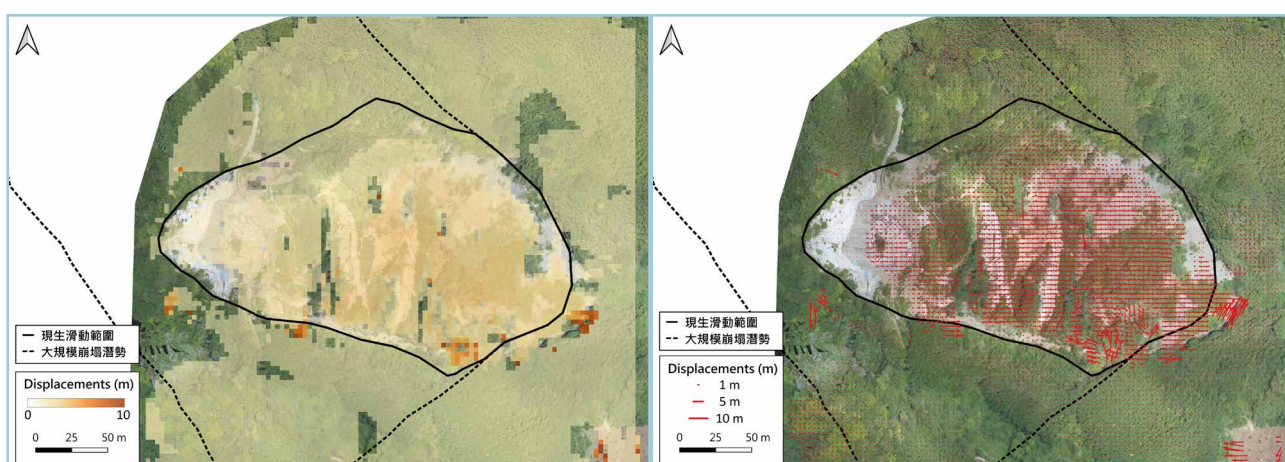
圖 10 各階段 DIC 分析之合位移大小(左)與位移向量(右)

除位移隨時間之變化情形外，將進一步探討地表位移的空間分布特性。針對不同運

動特徵，圖 10 展示了光華邊坡於 Stage 2（等速）、Stage 3（減速）、Stage 5（穩定）及 Stage 6（急遽加速）各階段的全場位移分布情形，詳細描述如表 4 所示。

| 階段 | 描述 |
|---|---|
| Stage 2<br>(等速) | 對上邊坡而言，位移量自遷急線附近向西北方向逐漸遞減。而最大位移發生於下邊坡植被覆蓋區域，下坡位移自植被區向坡趾方向逐漸遞減。最大位移邊界對應至正射影像上，可觀察到地表於此階段初期即已出現一條東北—西南走向之張力裂縫，並隨時間演變成為長達約 100 m 的崩崖。就運移方向而言，上邊坡北側區塊主要朝方位角約 70°~90°方向移動，南側區塊則朝方位角約 90°~105°方向移動，兩區分界明顯，推測上邊坡可能至少存在兩個運動塊體。而下邊坡的北側區域往正東方向運動為主，其餘區域則沿地形分別朝正東或東南方向移動。 |

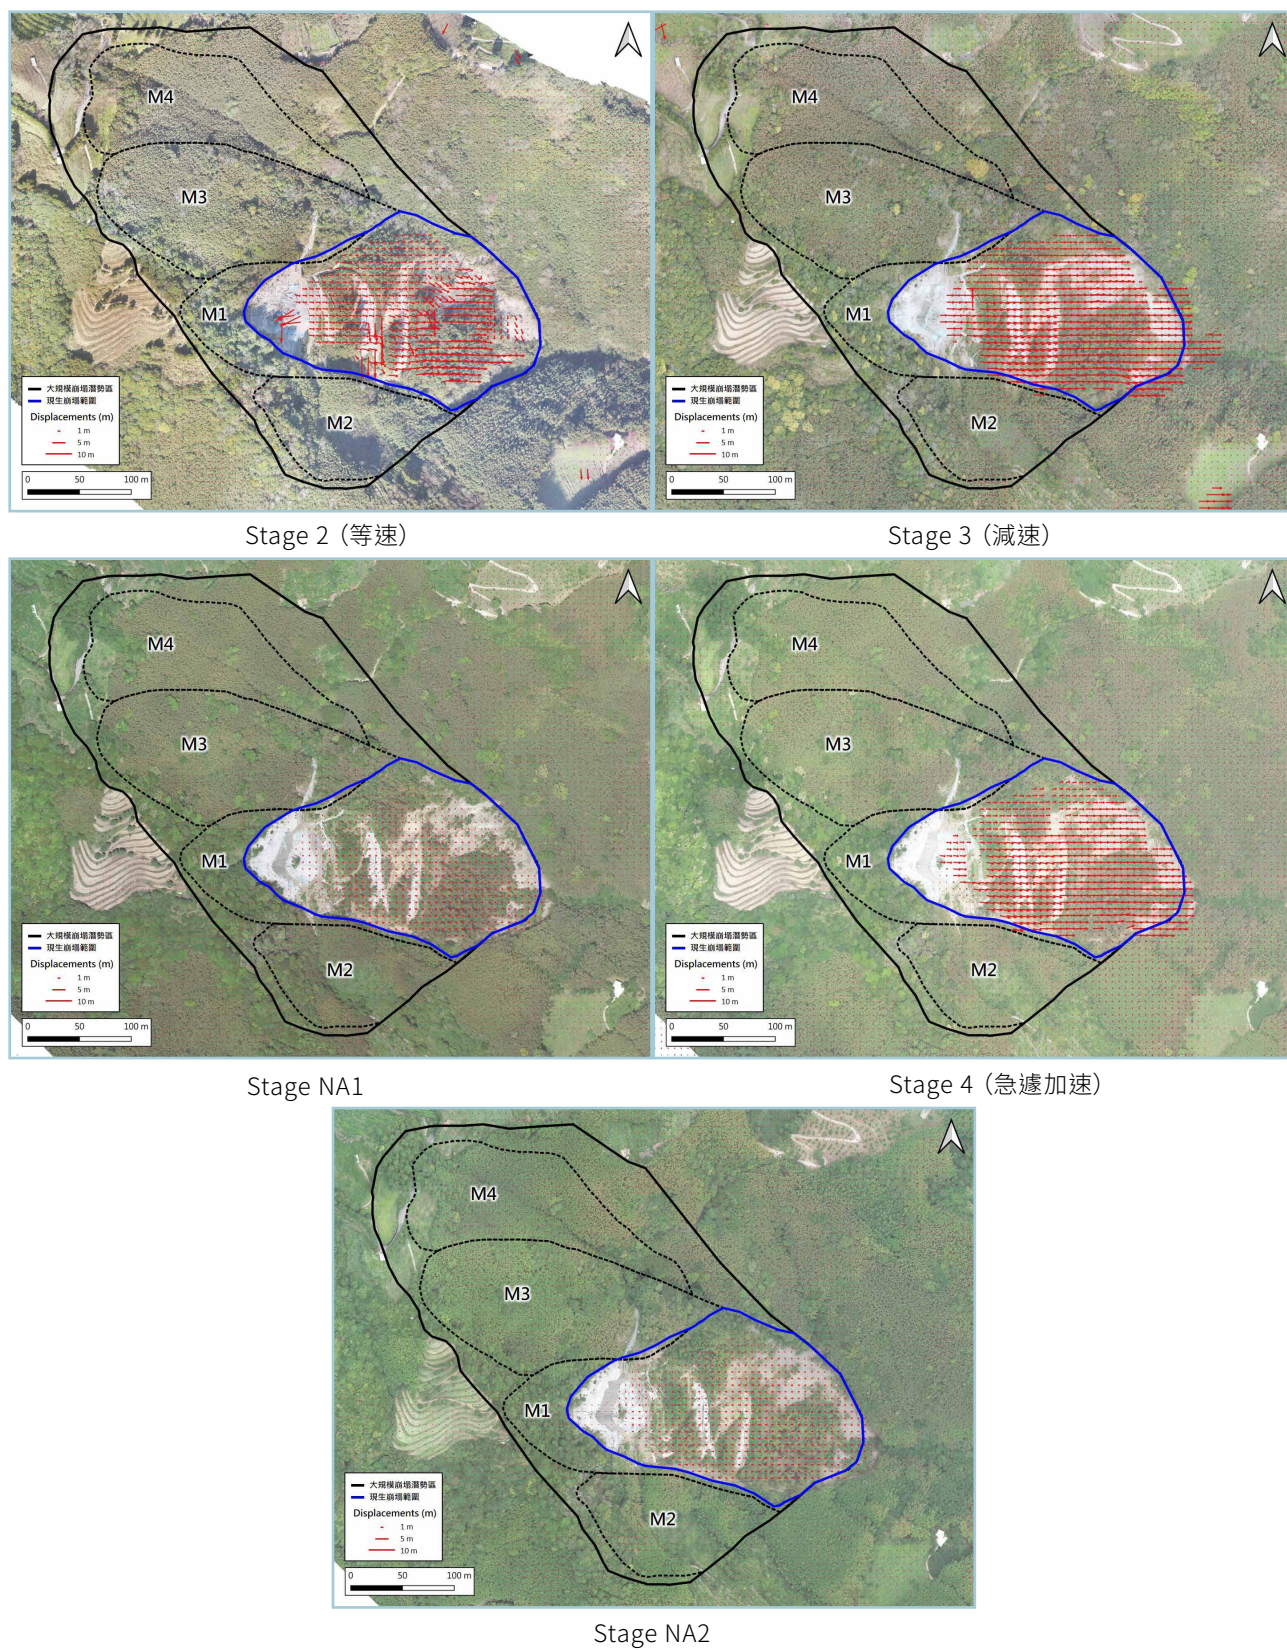
圖 11 光華崩場地各階段之全場位移場

前面僅針對 M1 範圍內的現生滑動塊體進行討論，並無涵蓋整個大規模崩塌潛勢區圈繪範圍。為了解整個潛勢範圍之活動性，以 DIC 分析了 Stage 2、Stage 3、Stage NA1、Stage 4 與 Stage NA2 之位移場，其他階段則因影像覆蓋範圍不足而沒有進行分析。結果如圖 11，除現生滑動範圍外，M2 至 M4 各區域於上述五個階段皆未觀察到明顯位移現象。

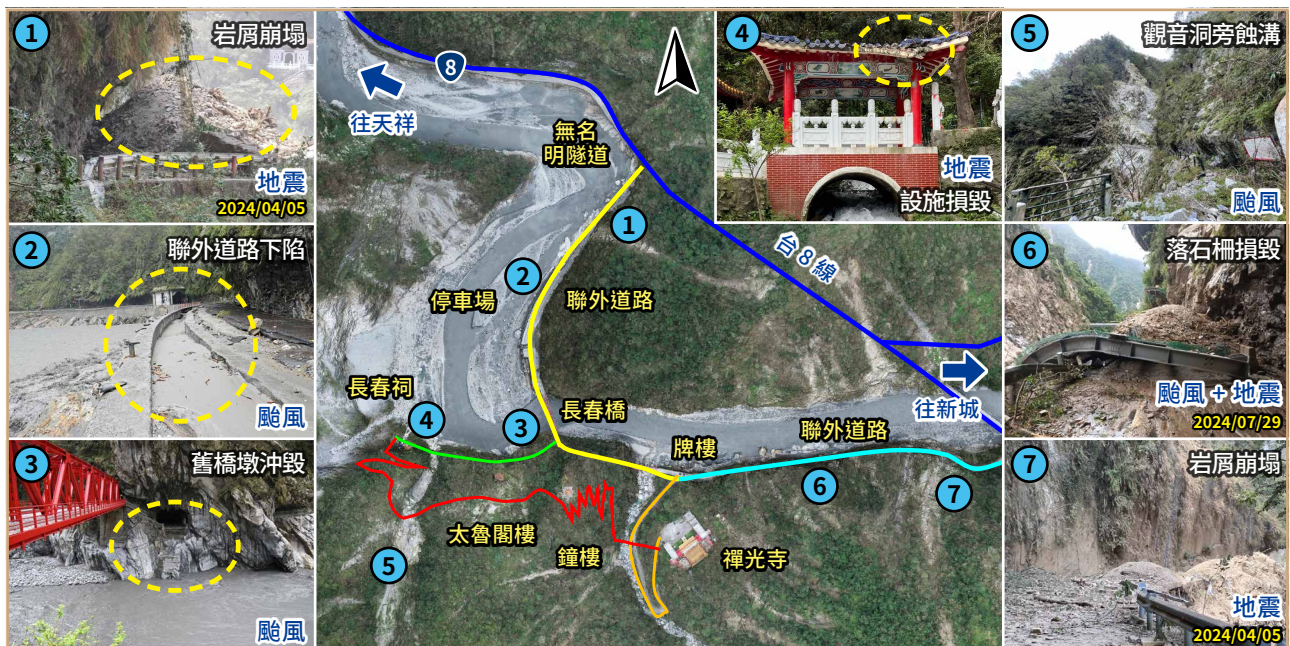
圖 6 長春祠步道遊憩區災損

之落石柵損毀（點位 6）及岩屑崩滑（點位 7）等災害。整體之災害，在長春祠步道範圍內尚屬輕微，較大的災害發育在聯外道路上。

然而，在地震過後的雨季及颱風作用影響下，造成多處二次災害，如立霧溪因颱風溢淹到路面導致路基流失（點位 2）、舊長春橋橋墩沖毀（點位 3），道路則因大量雨水將坡面上的不穩定材料沖刷到路面，造成多處災害擴大，如觀音洞旁蝕溝擴大（點位 5）、聯外道路之落石防護柵損毀等（圖 6）。

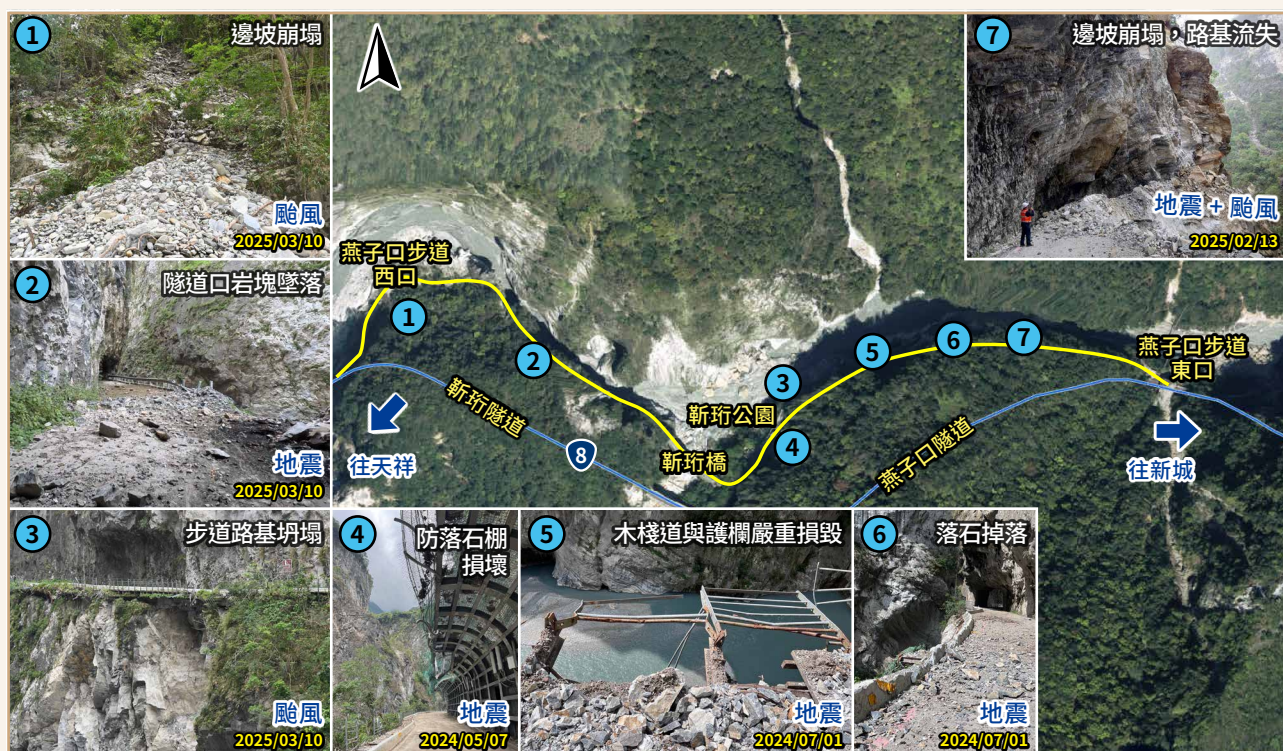
圖 7 燕子口步道遊憩區災損

燕子口步道位於太魯閣峽谷地形區段，本路段的立霧溪沿岸為高陡的峭壁地形，因此台 8 線多以隧道通過，步道則沿舊台 8 線及立霧溪通行。震後，本路段落石掉落情況非常嚴重，尤其如步道東段邊坡崩塌（岩錨護坡遭破壞）、落石砸損木棧道及防落石棚（點位 4 至 7）。步道西段雖因有較多明隧道保護，而有較好的路況，但於透

空段仍有明顯落石掉落（點位 2）。

此外，後續降雨及颱風事件亦引發多處二次災害，如東段邊坡崩塌因颱風之河水暴漲，掏刷下邊坡造成基礎流失（點位 3、7）之狀態，而在步道西段（點位 1），則因有零星的河階地，造成部分岩屑崩坍（圖 7）。

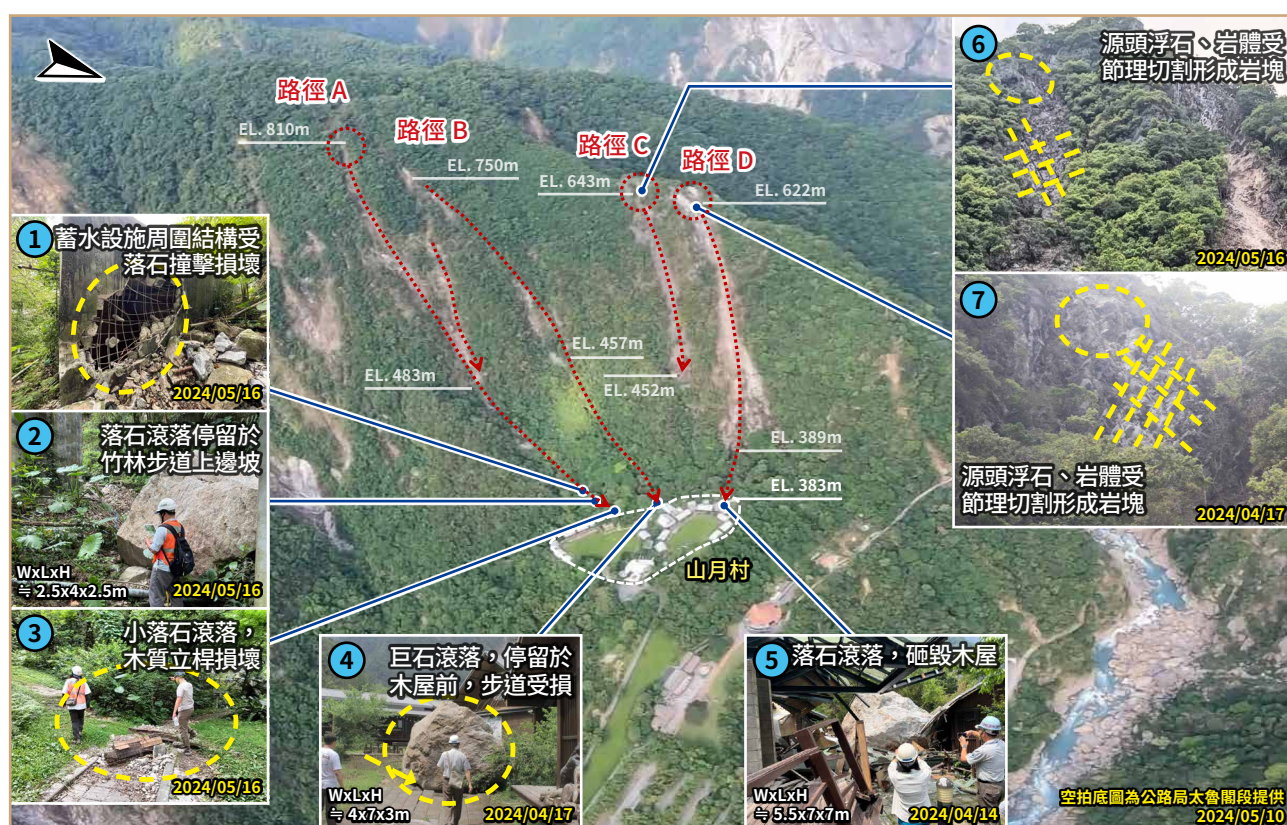
圖 9 山月村竹林步道落石可能路徑示意圖

處可見大範圍崩塌地。崩塌前緣處包括 4 處發育較為明顯的蝕溝線型，其中 2 條蝕溝可見落石堆積，並有落石隨蝕溝運移至道路上，堆積在溝內的土石材料、岩屑，可能經由蝕溝往下移動，對布洛灣聯外道路之安全造成影響。

另由圖 9 中顯示，布洛灣西側邊坡為落石熱區，此為造成山月村民宿砸損的原因之一，從圖 9 也可以看到落石可能來源以及移動軌跡；南側邊坡則有落石、岩屑崩滑以及向源侵蝕等風險。

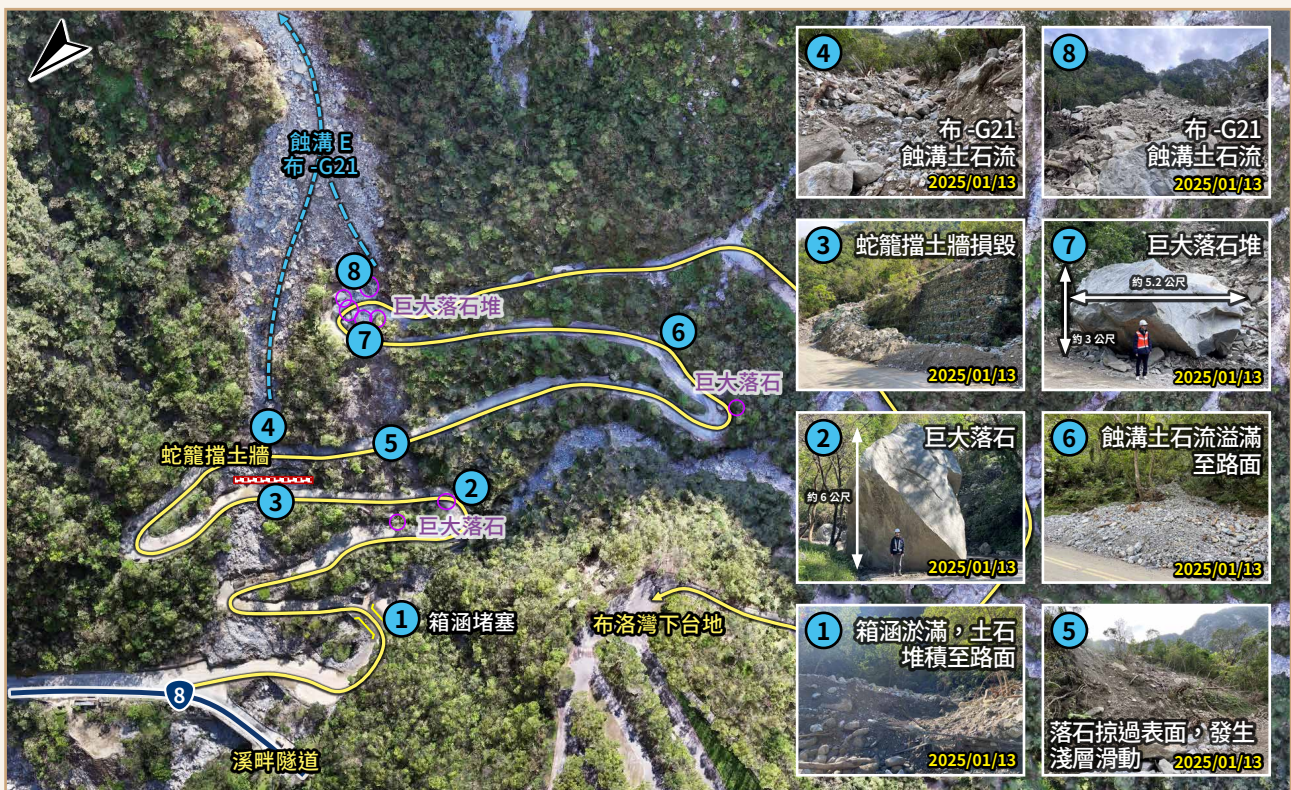
圖 10 康芮颱風後布洛灣聯外道路現場調查成果

此區域的聯外道路受損最為嚴重。在 0403 地震前期，布洛灣聯外道路東南側已可見數道侵蝕溝發育線型。地震後，數顆巨石（直徑約 6m 以上）可能沿著蝕溝滾落至道路上，道路邊坡大量崩塌產生之不穩定崩

積材料堆積於坡面上。另外，2024 年 10 月底之康芮颱風於布洛灣測站測得 802mm 雨量，造成蝕溝 E 周遭坡面崩塌，大量土石沖毀路基，多顆直徑 5m 以上之巨石堆積於坡面與道路上（如圖 10）。

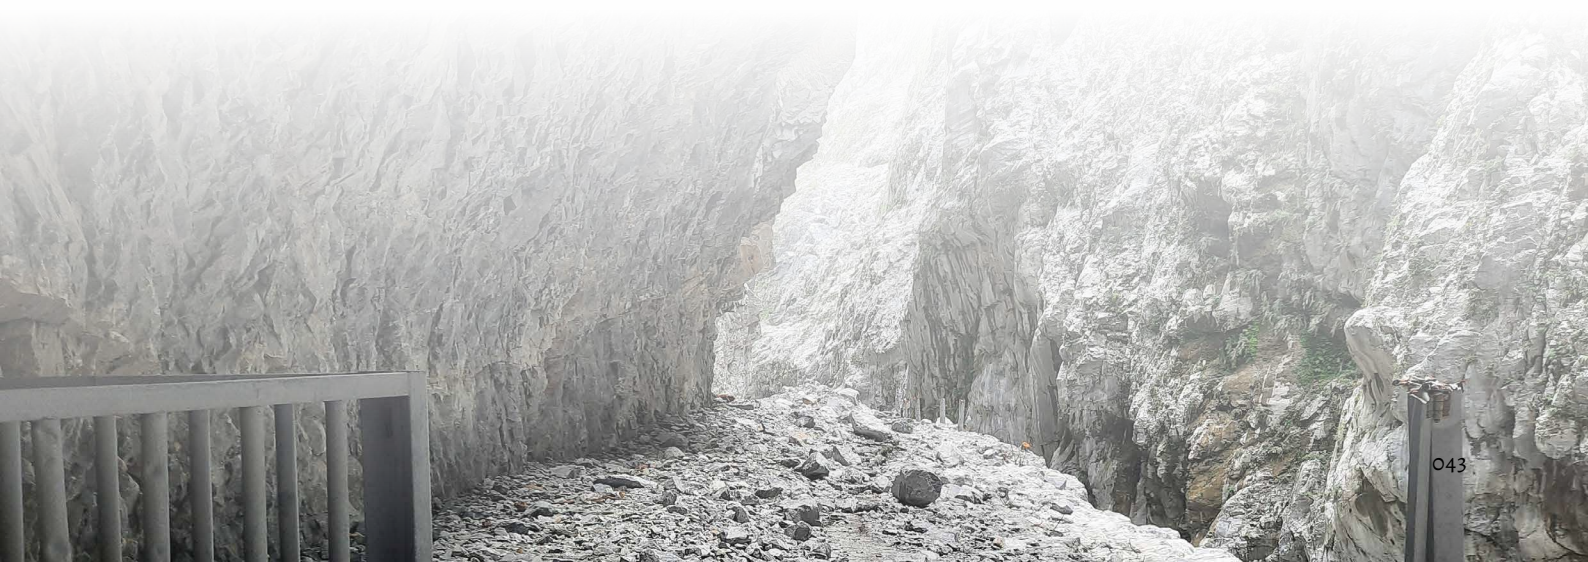
圖 11 白楊步道 0.75 ~ 0.8k 現場調查成果

依 0403 震後衛星影像判釋成果報告顯示，白楊步道內有崩塌 45 處，並有 6 處與步道相交的蝕溝，終點的白楊瀑布位置約有面積 16.7 公頃的崩塌；康芮颱風後，原本已經嚴重受損的白楊步道進一步遭到破壞，

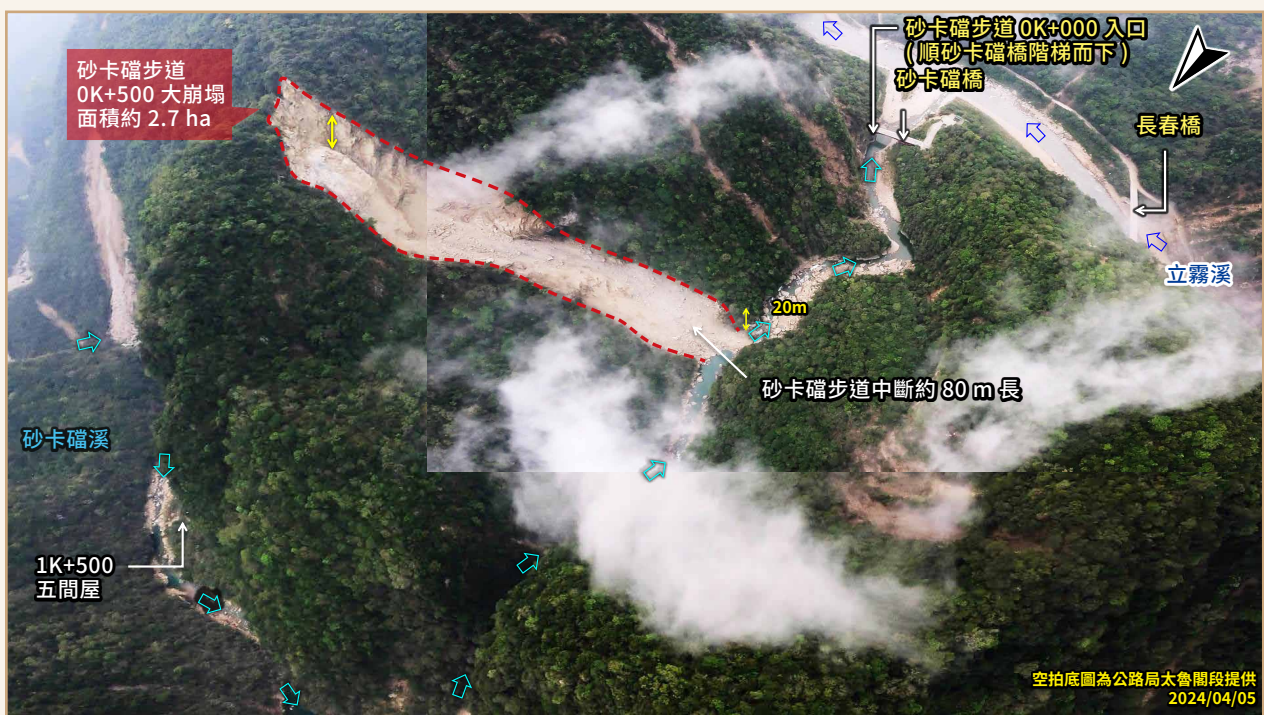
圖 12 砂卡礑步道 0k+500 大崩塌情形 (公路局太魯閣工務段，2024/4)

岩層裸露出現，主要為大理岩及片岩。在 0403 震災後，步道沿線發現三處大規模崩塌，造成步道流失或阻斷，崩塌面積約為 0.8 ~ 8.9 公頃（如圖 12）。

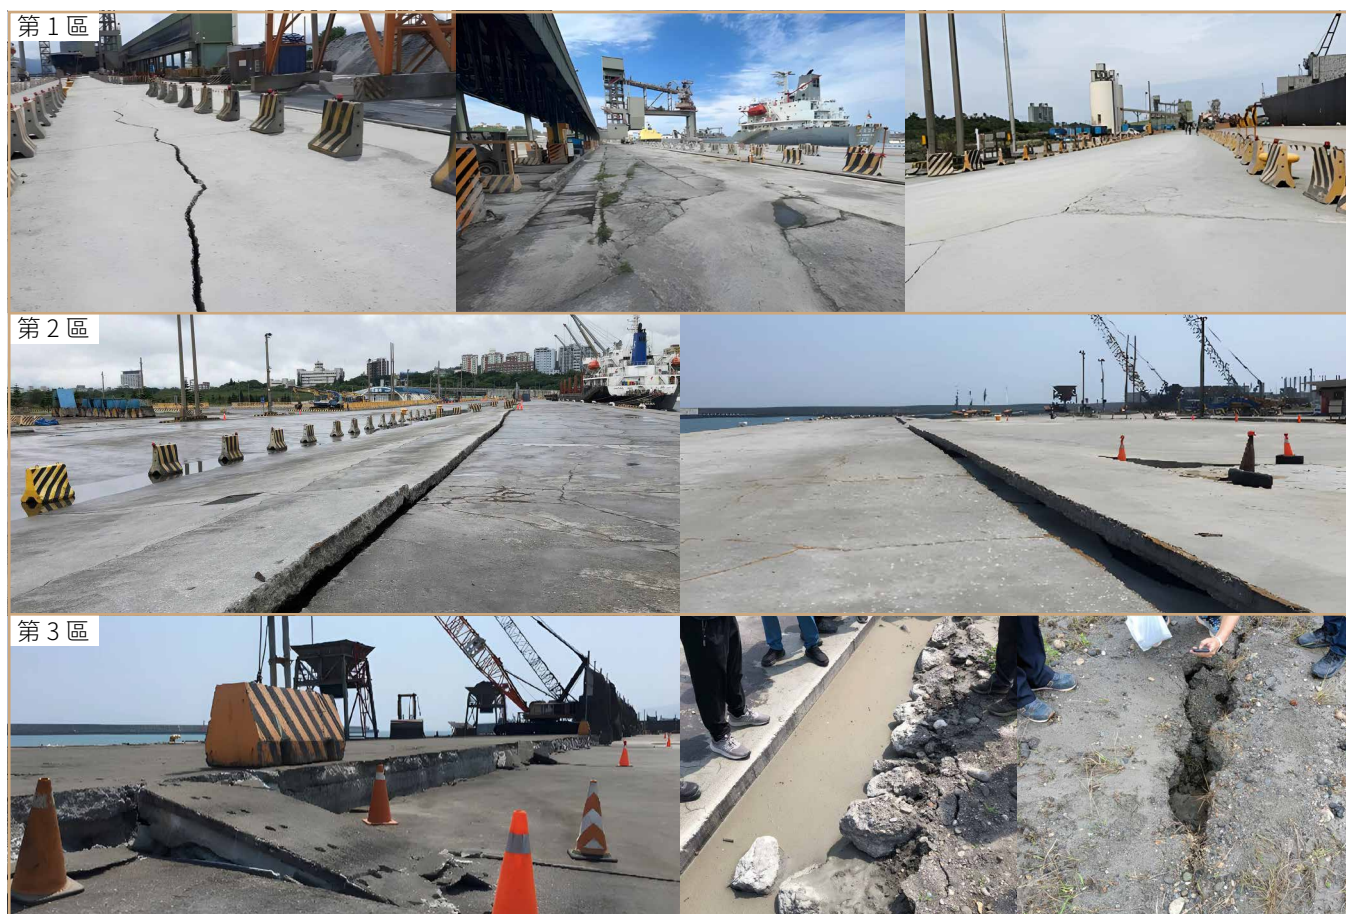
圖 1 各區損壞狀況

本次地震損壞分為三大區域，分別是平行海岸線的 # 17 至 # 22 碼頭、垂直海岸線的 # 23 至 # 24 碼頭及最外海的 # 25 碼頭。3 區共同現象均有面層開裂及後線高低落差，差別在於落差平均值不同，由近岸 15 公分到外海側達 50 公分，受損情況整理如表 1 及圖 1，另最外圍的 # 25 碼頭尚有法線外推，影響靠船之情事，後線回填處亦有明顯噴砂現象。

| 第 1 區 | # 17 ~ # 22 | 1. 法線平直，不影響靠船<br>2. 後線開裂，高低落差平均 15 公分 |
| 第 2 區 | # 23 ~ # 24 | 1. 法線均勻外推 0 至 30 公分，不影響靠船<br>2. 後線高低落差平均 30 公分 |
| 第 3 區 | # 25 | 1. 法線不規則外推，影響靠船<br>2. 後線高低落差平均 50 公分 |

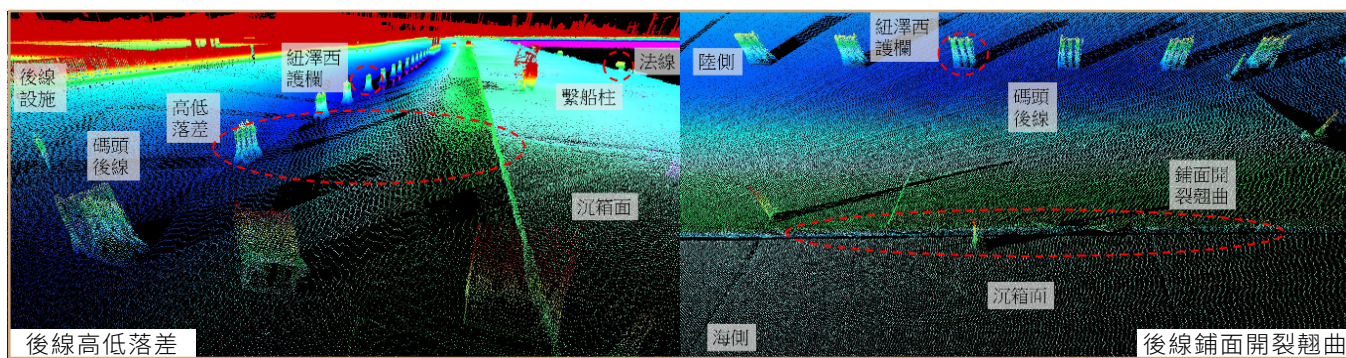
圖 2 陸上，地面光達

本次受損情形包括碼頭後線明顯高低落差、鋪面開裂翹曲；水下部分包含沉箱前緣護基方塊鬆動、消波方塊滑動、沉箱間隙開縫，詳圖 2～3。另後線油管於歷年地震有破裂漏油情形（詳圖 4），整建修復工法宜避免影響輸油。

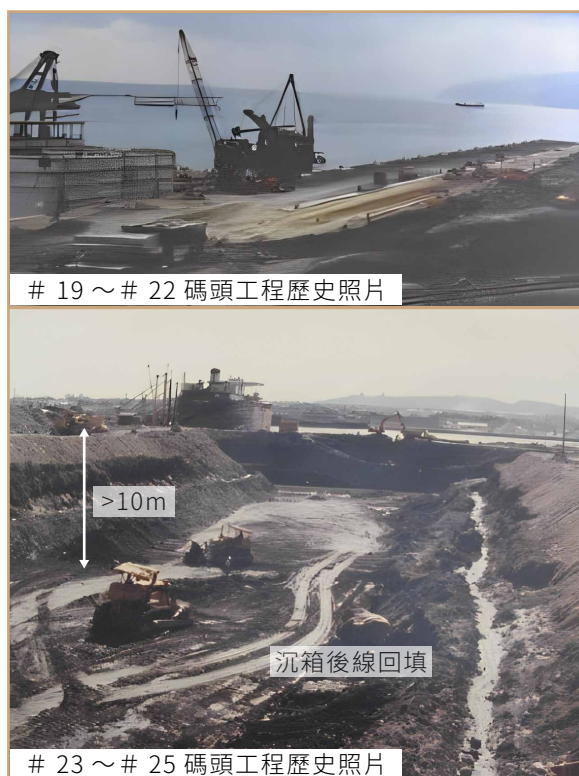
圖 9 擴建工程歷史照片

完成圍堤造地 (詳圖 8)，由歷史施工照片 (圖 9) 可看出伴隨地形水深加深，# 23 碼頭往 # 25 碼頭方向回填層厚度由淺變厚，推斷此為造成本次地震液化震陷往 # 25 碼頭方向愈為嚴重之主因。

本次震害屬多重複合因素所致，主要原因包括外海圍堤興建碼頭、後線回填厚度不一且複雜，加上鄰近斷層，地表抬升，致使近斷層放大地表加速度，超出原設計地震標準。導致重力式沉箱結構產生不等之錯動，且後線填地孔隙水壓激發，造成混凝土鋪面翹曲下陷，甚至出現斷裂變形，失去表層保護。

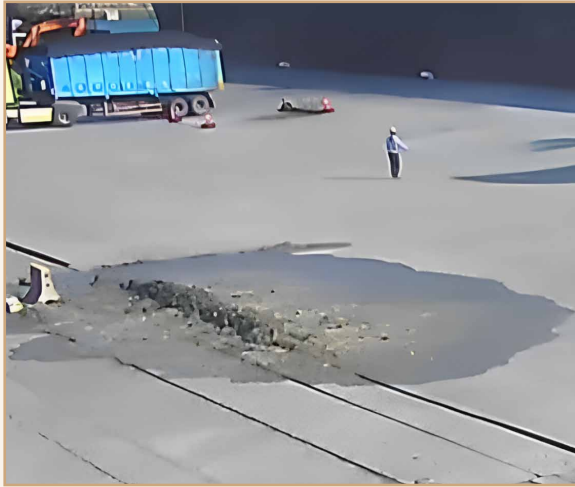
圖 10 # 24 碼頭後線液化現象

採美國國家地震工程研究中心（NCEER）修正 Seed 等人所提出的簡易經驗法（2001）進行本案評估。於設計地震（ $A=0.44g$ ）下，抗液化安全係數隨深度變化，分析結果顯示在 20m 深度範圍內，大部分土層會液化，碼頭後線液化現象詳如圖 10 所示。另依 Iwasaki 等人（1982）提出以液化潛能指數  $P_L$  評估土壤液化嚴重程度，如表 5，在設計地震與 0403 地震下，# 23 及 # 24 碼頭屬於嚴重液化潛勢。

推測因碼頭後線地層以回填木瓜溪砂礫石料為主，由鑽探岩心箱可見土壤膠結料含量高，形成礫石夾砂土或粉土質砂之地層，造成較高的液化潛勢。另加上早期回填料源之複雜性，可能是造成同個深度下，各孔液化安全係數較無一致性之原因。

原有鋪面的翹曲與破裂，採全面清除並重新整理路基，以確保基礎穩固。最易發生液化的地表下約 4m，以回收破碎料置換，用於強化 # 24 碼頭。善用破碎料，可達淨零碳排目標，並降低液化潛勢及液化震陷量，詳如表 9 所示。

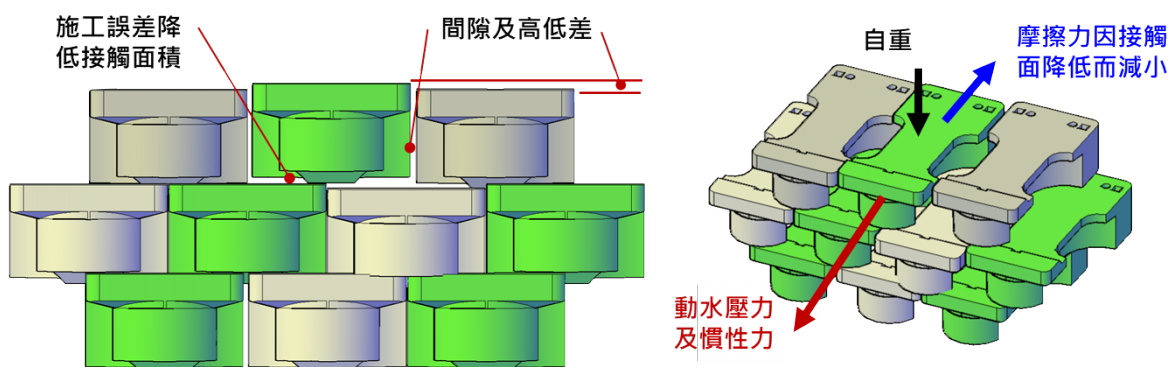
圖 11 消波方塊滑動行為示意圖

調查顯示，# 23 與 # 24 碼頭沉箱第一艙頂部以 3 層消波方塊堆疊，消波方塊局部有外推情形。經檢核分析，消波方塊於震後皆有可能產生滑動，且愈下層之方塊會

因動水壓力增加，而增加滑動風險。除因單次大地震所產生之滑動情形，亦有可能因海上吊裝方塊過程產生誤差，並經年累月船舶停靠撞擊與各大、小規模地震作用下而持續累積滑動，須強化其抗滑能力，如圖 11 所示。

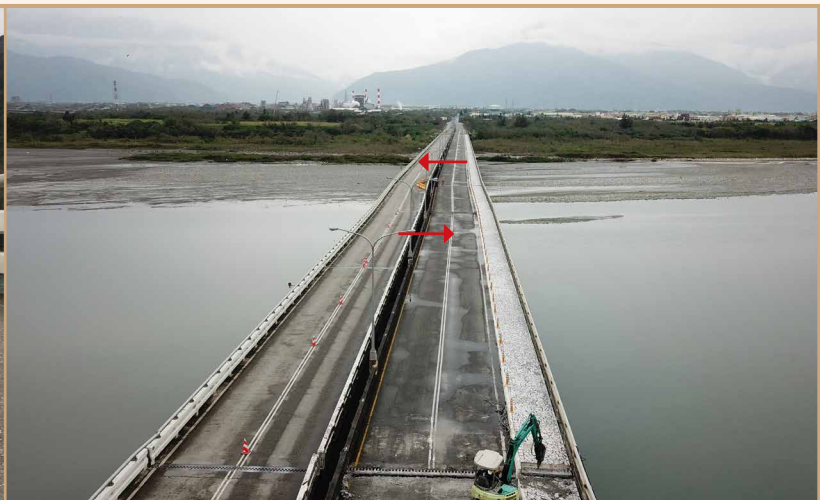
圖 6 花蓮大橋水平位移照片

部分為 1、2 代橋在 P9（5k+700）至 P10（5k+740）橋墩間之 S10 橋跨疑跨斷層造成水平錯動位移約 60cm 的滑移量（水平錯動量），以及 P9 至 P12（5k+820）橋墩止震塊碎裂及橋面伸縮縫因碰撞擠壓損壞，惟主體結構無明顯破壞，震後立即進行搶修後恢復臨時通行。台 11 線花蓮大橋因 0206 花蓮地震致橋梁損傷部位之說明及照片詳見圖 5。

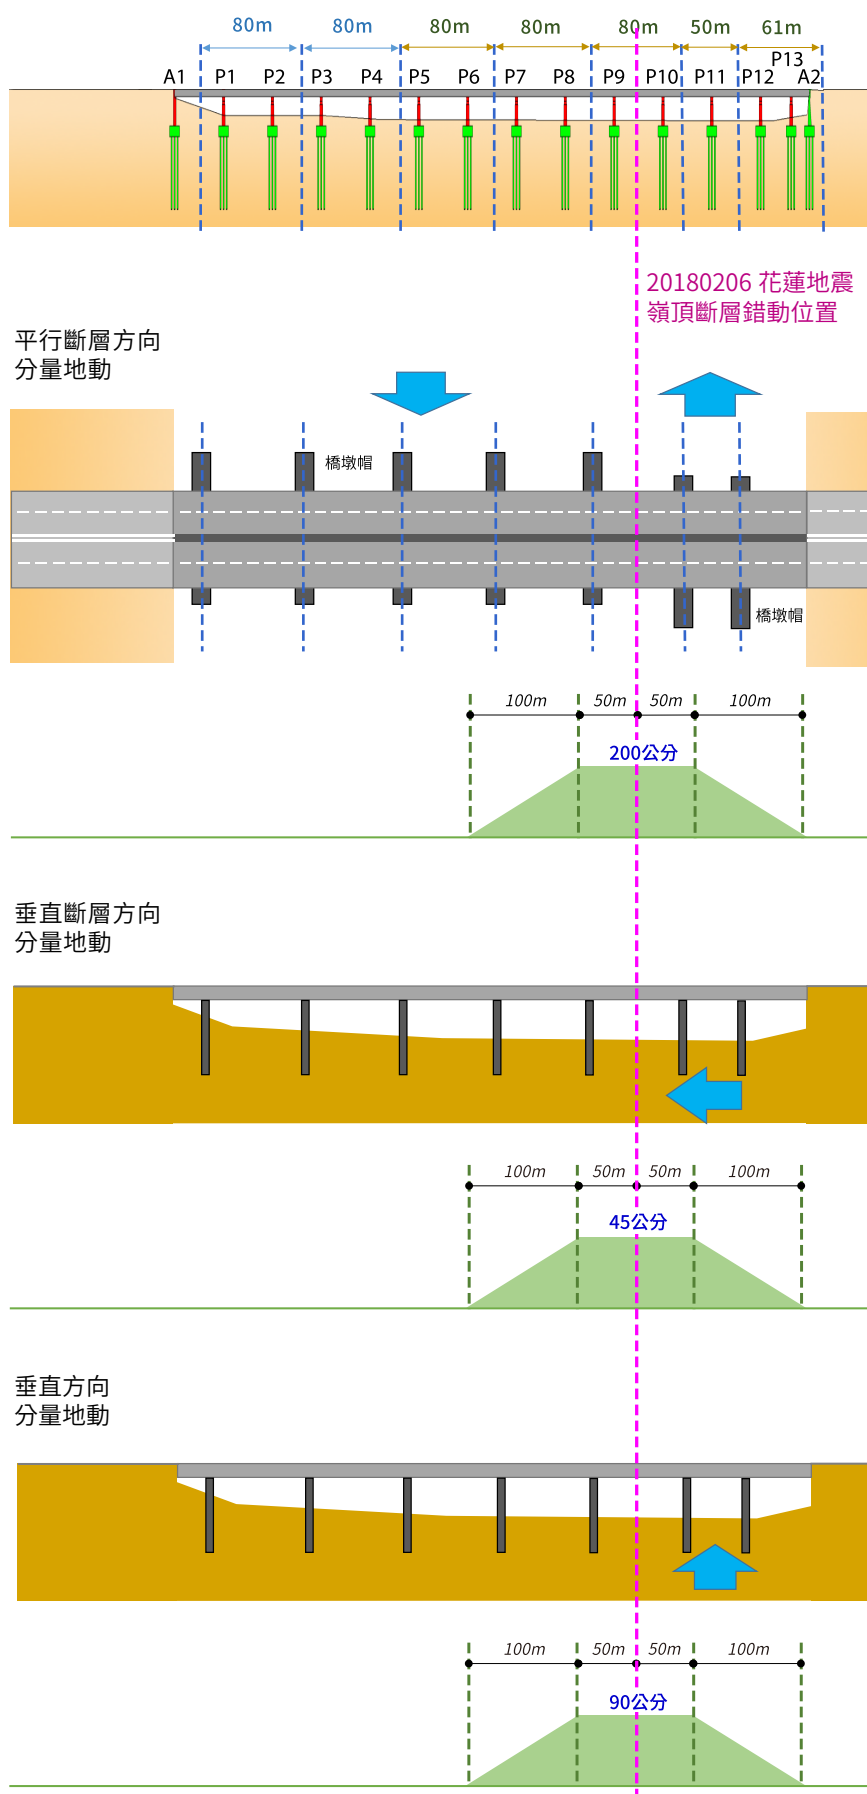
圖 8 本工址斷層橋橫向、橋軸向與垂直向之錯動量設計基準

斷層錯動後往往伴隨地震發生及地表變形，工址位於嶺頂斷層上，嶺頂斷層錯動機制以走向滑移 (Strike-slip Fault) 為主，但亦兼含逆衝分量。為完整評估斷層可能造成花蓮大橋的錯動量，破裂模式亦須考量相關斷層連動的可能性，包含嶺頂斷層北端米崙斷層及南端瑞穗斷層，其斷層總破裂長度可達 97km，採用學者專家保守建議，取滑移角 30 度為斷層滑移方向，考量滑移角與傾角效應，進而評估可能造成之錯動量。研究成果建議本工址斷層橋橫向、橋軸向與垂直向之錯動量設計基準如下列，以及考量錯動量影響範圍詳圖 8 所示：

經 0206 花蓮地震後調查結果顯示，嶺頂斷層地表水平錯動之破裂潛勢位置明確，因此，建議後續設計時，考量本斷層帶錯動量之影響範圍為主斷層兩側約 150m 範圍內。若為新建橋梁，建議於花蓮地震地表錯位處採大跨徑橋型配置，橋墩配置應遠離此一範圍 (P9 至 P10 橋墩)，以降低斷層錯動面及地表錯位之直接影響，並且考量充分之防落橋長度及防落措施。

(三) 為抵抗斷層錯動後的地層位移，避免震後發生落橋，跨越斷層橋梁應增加防落長度及防落橋設施。綜合上述，花蓮大橋於跨斷層橋型上選用簡支大跨徑 80m 鋼箱型梁橋，鋼材韌性佳可配合大跨徑、簡支梁結構型式，不僅降低橋梁上部結構對於斷層錯動及水平滑移潛變引致之影響，且為避免震後發生落橋崩塌，橋墩帽梁因應斷層錯動量，增加防落長度及防落橋設施等多重保障。

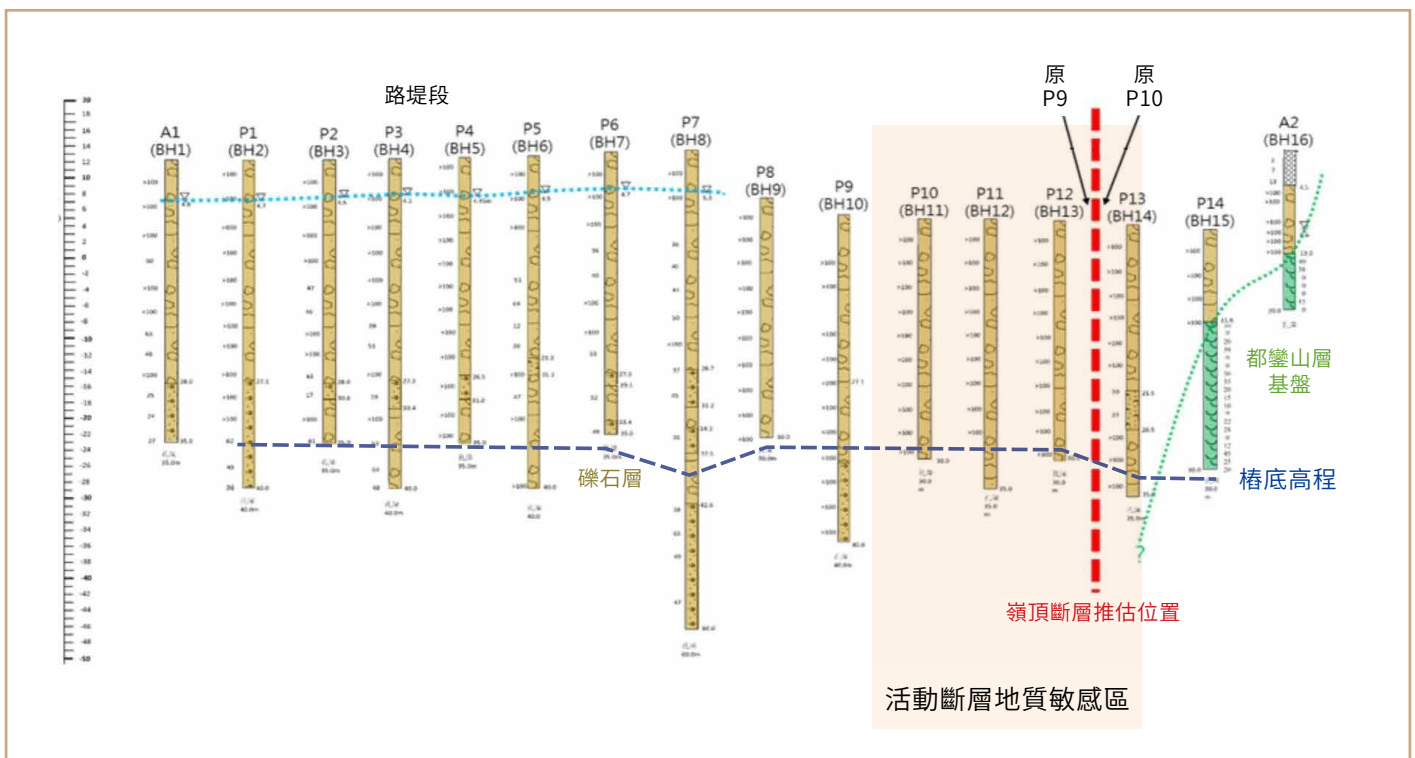
圖 9 檢核位於地質敏感區橋墩基樁

花蓮大橋的基礎，每墩皆有進行鑽探，避免將基樁深入到可能遭斷層錯動的岩盤內，經檢核鑽探資料，新橋墩 P7 ~ P13 橋墩基樁皆未深入岩盤內，詳示意圖9所示：

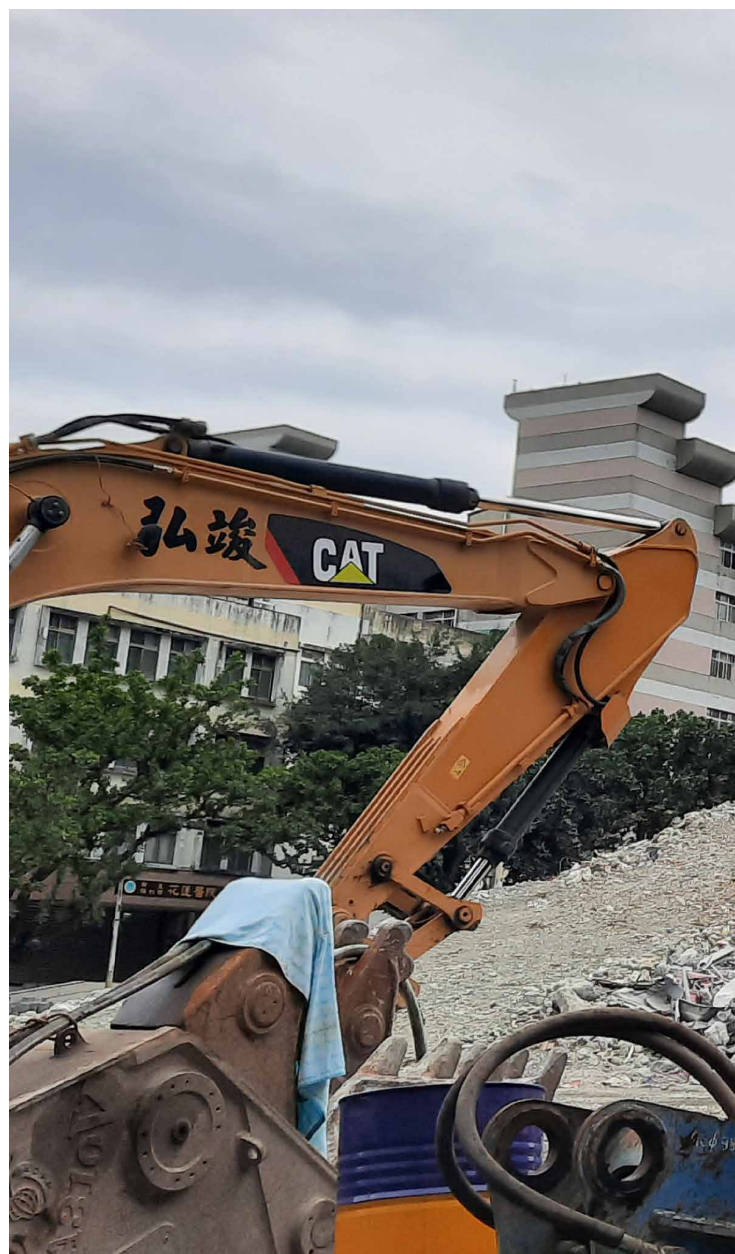
▲ 統帥大樓震後拆除
