# 中華技術

# 147

## 脆弱國土、科技防災 新世代之防災應變

0403震後太魯閣國家公園災損調查及應變防災

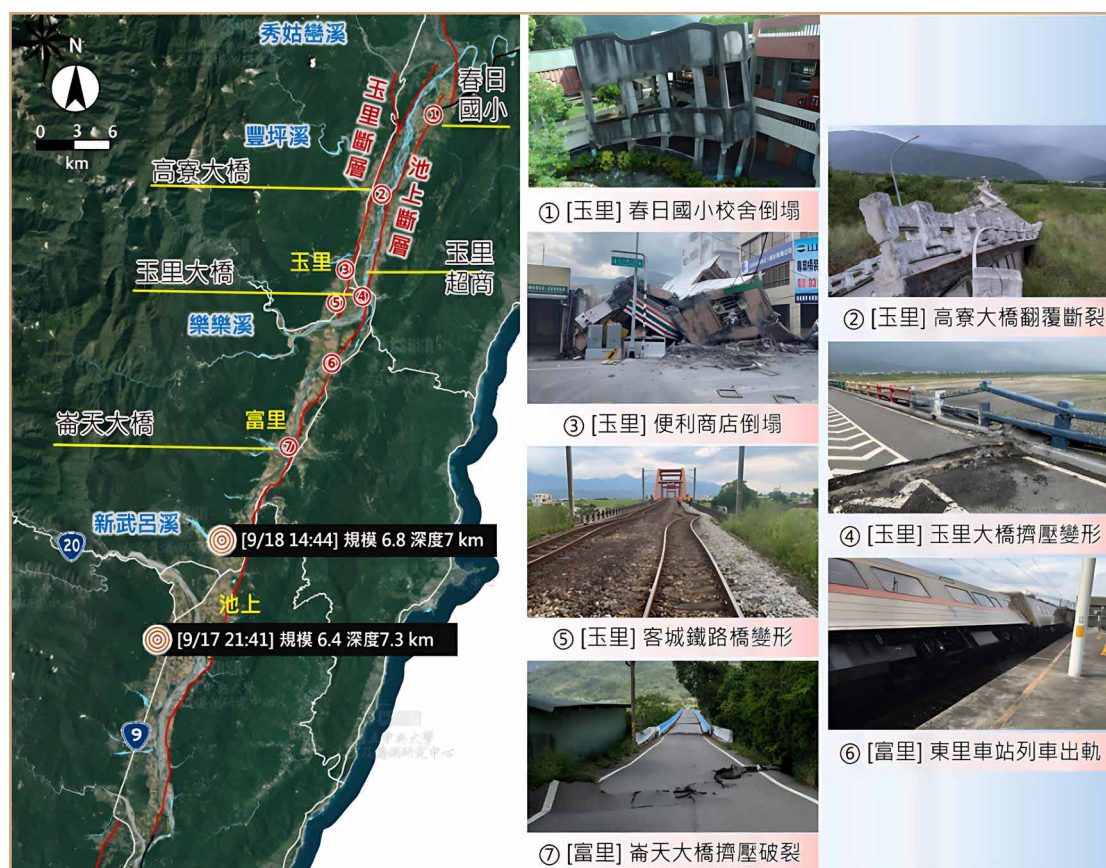
圖 8 2022 年池上地震建物震損分布圖

其中，高寮大橋翻覆斷裂、春日國小校舍亦損壞倒塌等情形怵目驚心，詳圖 8。此外，玉里國小操場之地表破裂，恰與 1951 年縱谷地震序列中災損地點對應，顯示此處重複致災之特性。

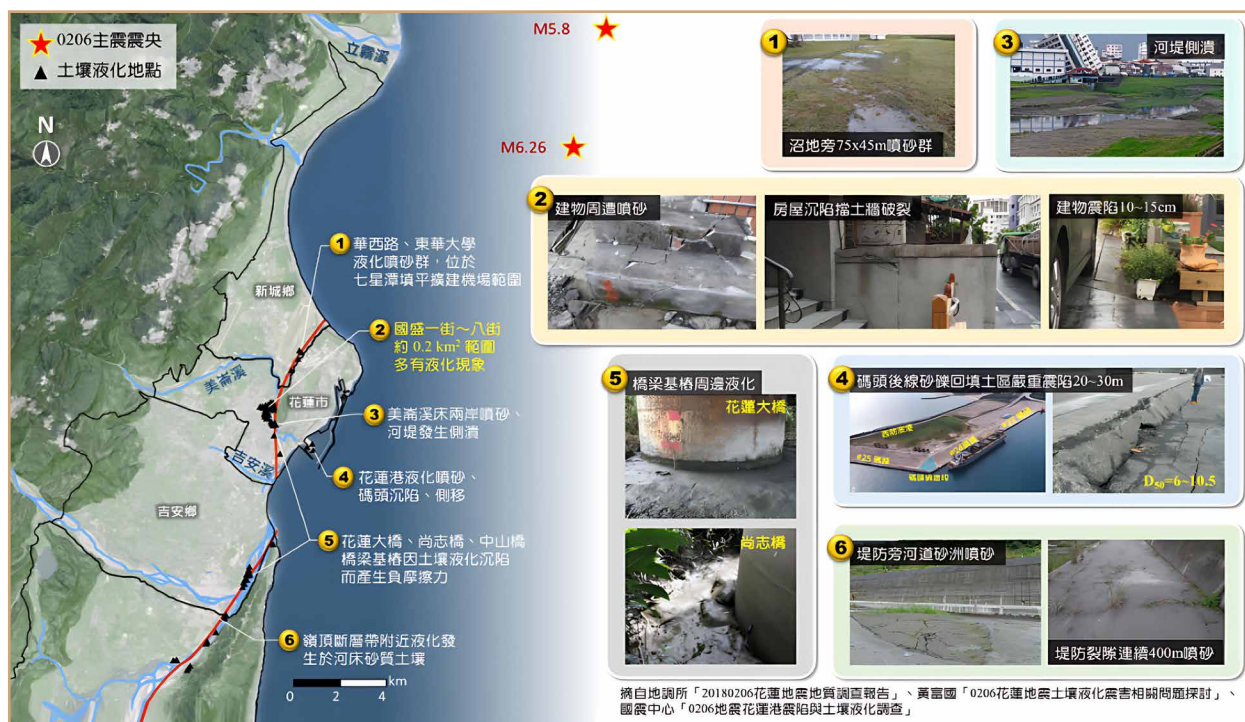
圖 10 2018 年花蓮地震液化地點分布圖

0206 花蓮地震除強地動造成建物損壞之外，亦發生多處土壤液化現象。彙整各單位勘災紀錄之土壤液化情形，包含建物周

遭液化噴砂、室內地坪沉陷破裂、港灣設施沉陷、橋樑樁基震損及河堤側向流動破壞等，並有部分地點出現礫質土液化現象，於花蓮港有記錄液化噴砂曾噴出最大粒徑近 10cm 之礫石，詳圖 10。

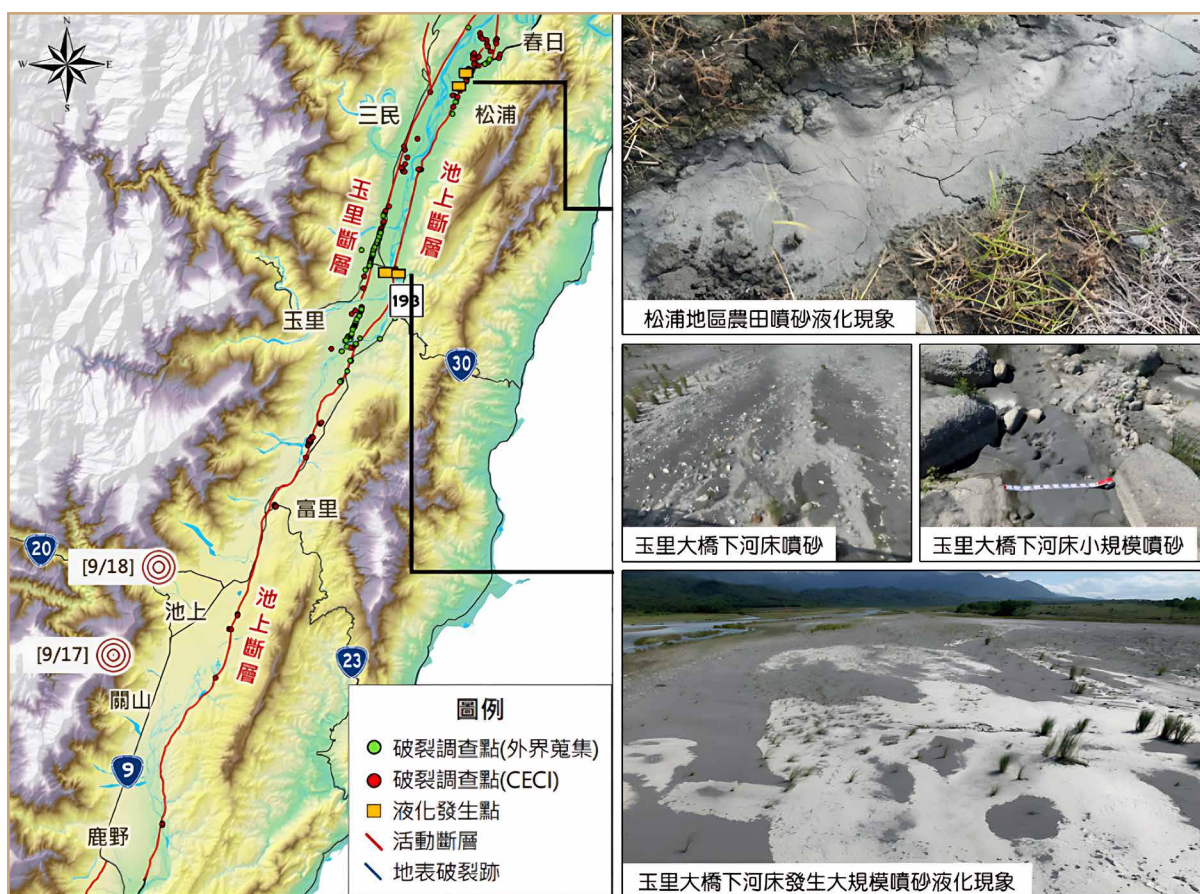
0918 池上地震除強地動造成建物損壞之外，亦發生幾處土壤液化現象。調查土壤

液化情形及發生地點，於春日松浦地區之農田上噴砂現象，與玉里大橋河床下發現大規模土壤液化噴砂現象，詳圖 11。

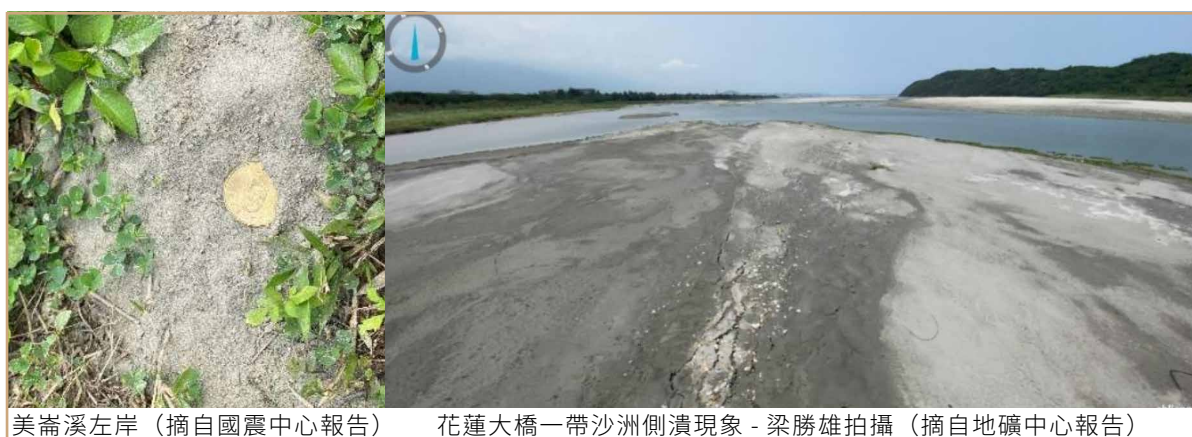
圖 12 2024 年花蓮地震液化地點分布圖

根據國震中心及地礦中心在震後的地震地質調查報告，在花蓮美崙溪左岸發現疑似噴砂現象（詳圖 12 左），可能有土壤液化的發生，該處在 0206 花蓮地震時也曾發現

明確土壤液化現象；花蓮大橋北側至花蓮溪河口間，可觀察到沙洲側潰伴隨噴砂現象（詳圖 12 右）；液化現象最遠直到箭瑛大橋南側才消失。在這些液化區域中，以月眉大橋南北兩側所見液化範圍最廣。

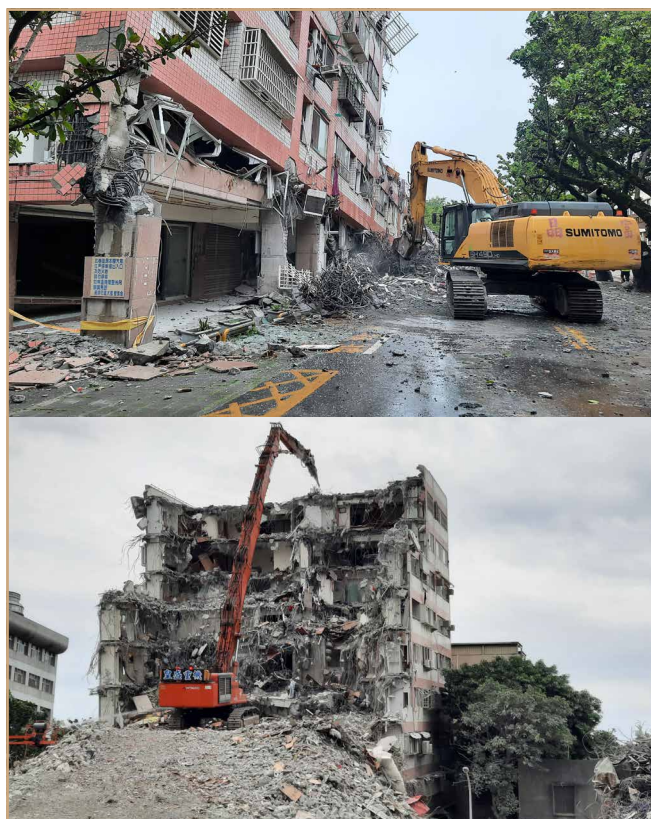
圖 16 統帥大樓震後傾斜、柱頭挫曲及填土拆除 / 灑水作業

較高樓層大樓 (如統帥)，為利拆除，配合填土作業 (10 ~ 12m) 填築土堤便道，以利拆除機具與頂部站立，破碎高層混凝土樓板與剪斷鋼筋，拆除作業並即時灑水，避免粉塵瀰漫 (如圖 16)。

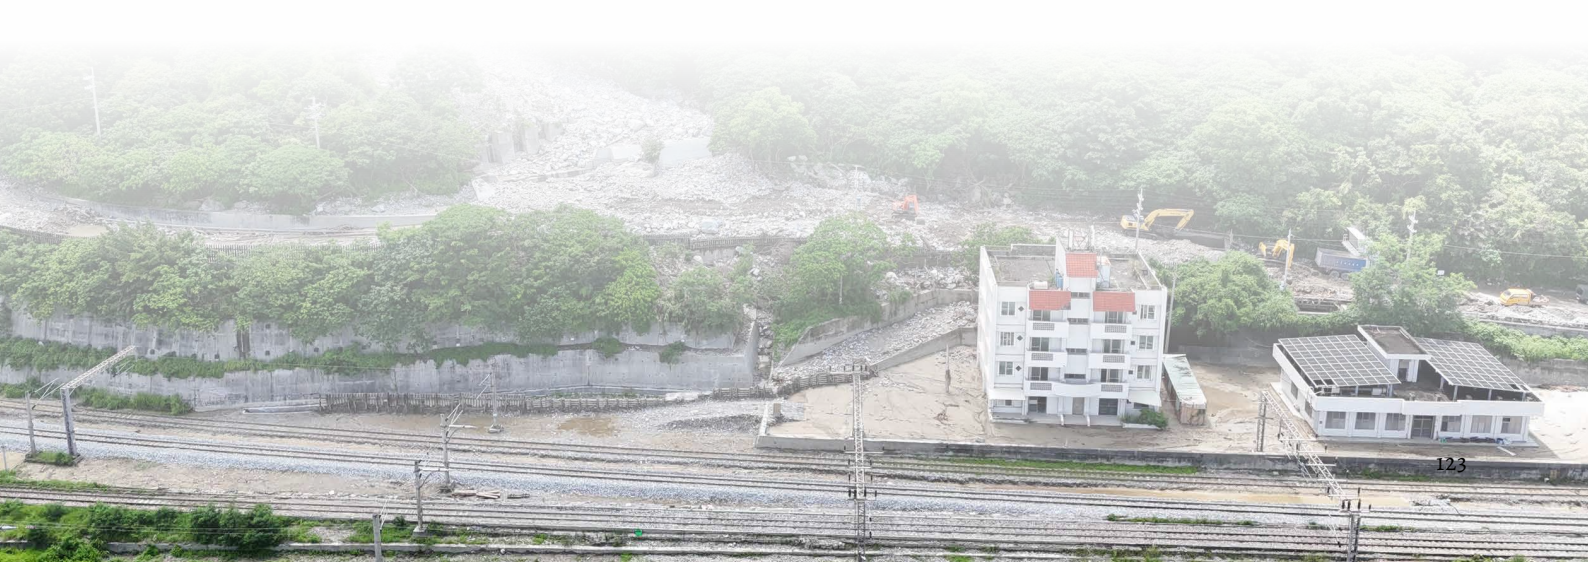
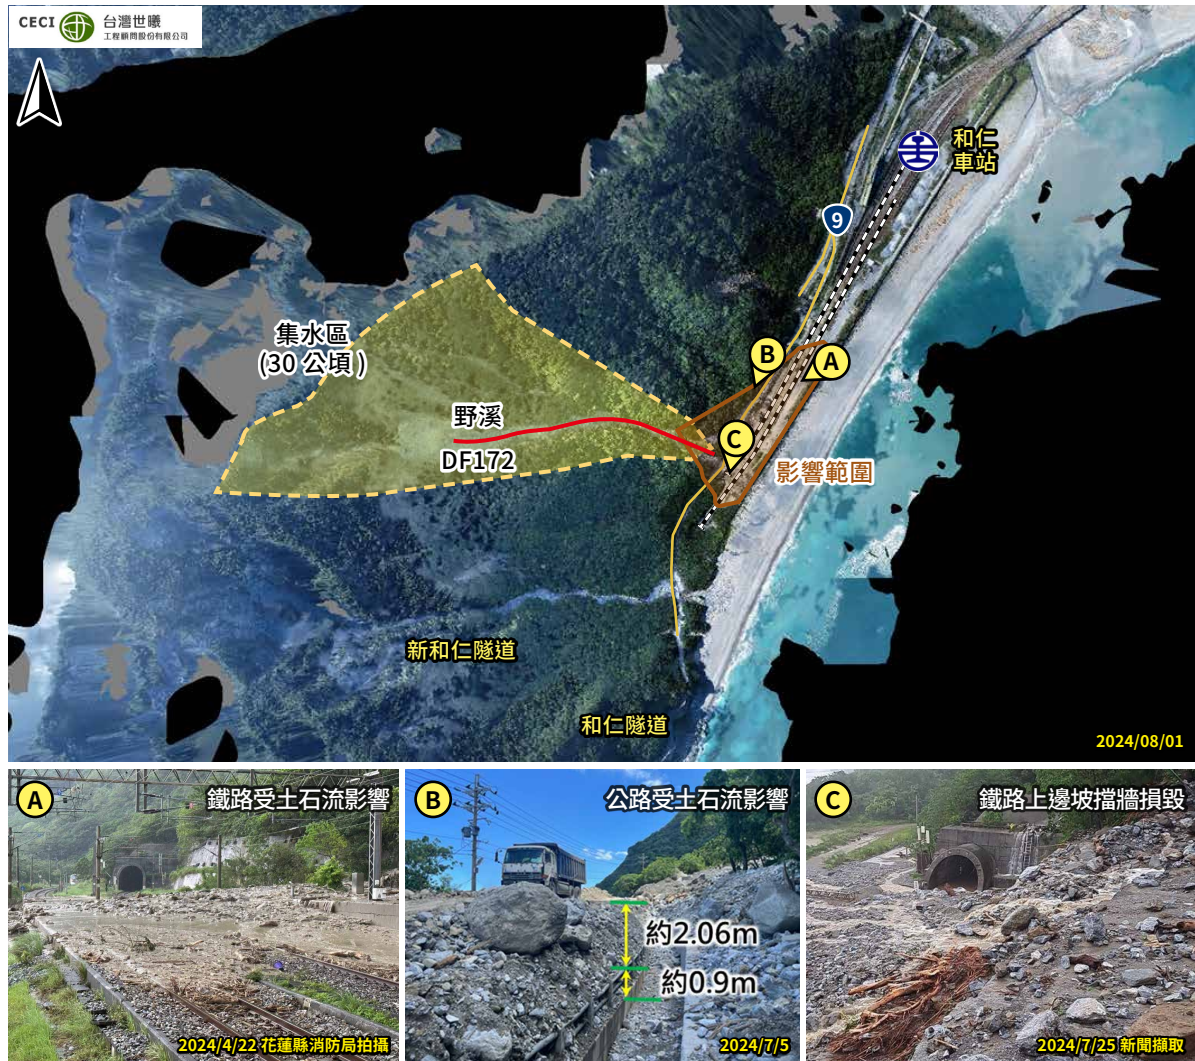
圖 8 災後 K48 路段受損情形

為高潛勢土石流潛勢溪流（編號 DF172）。受梅雨鋒面及強降雨事件影響，本區於 2024 年 4 月 22 日、6 月 29 日、7 月 1 日及 7 月 24 日發生多起土石流災情（詳圖 8），河道內淤積大量土石，並溢流入下邊坡區域，進一步影響公路與鐵道設施。其中尤以 2024 年 7 月 24 日凱米颱風影響最嚴重，土石流沖毀原設於鐵公路間之擋土構造，導致軌道區大量土石淤積，淤積高度逾 3 公尺（圖 8-C），嚴重影響鐵路行車安全。顯示本路段集水區未來存有高潛勢之土石流發生風險，須持續監測且評估防護工程之有效性。

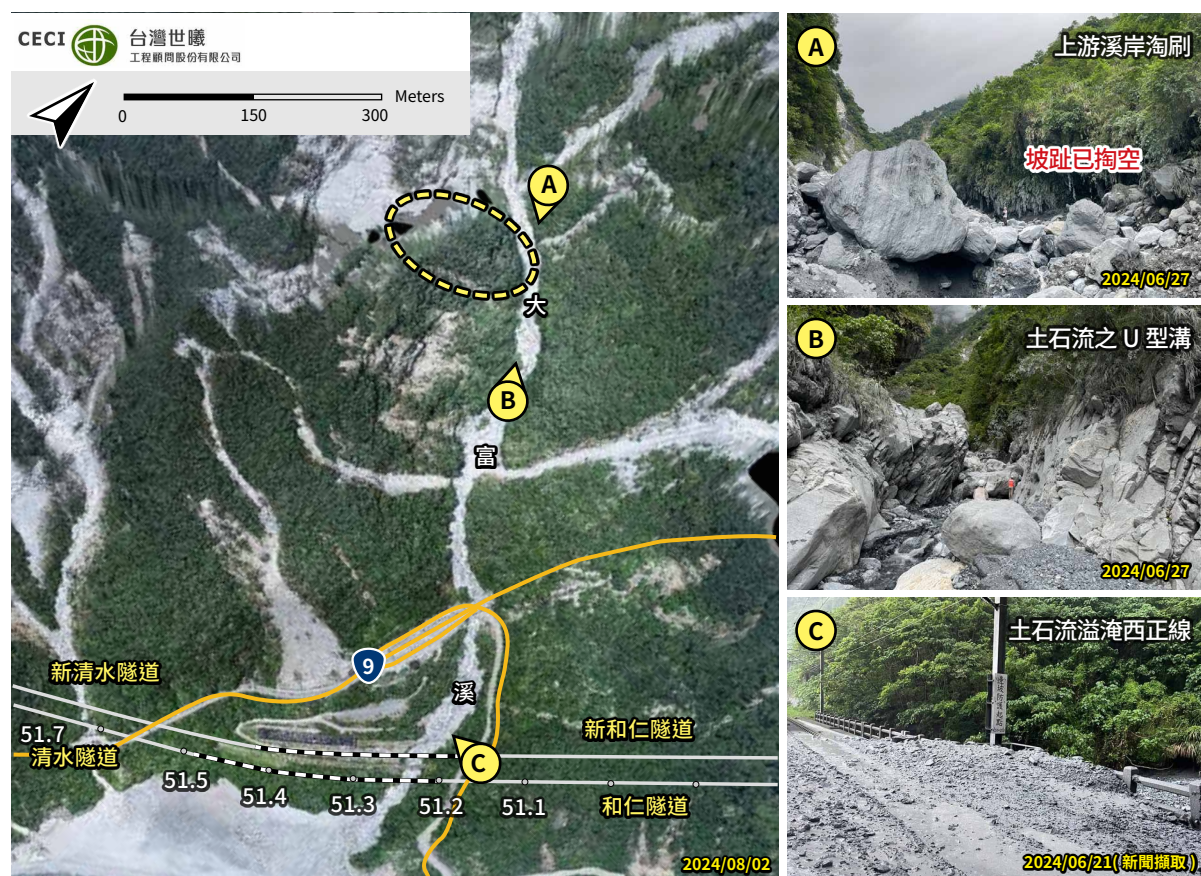
圖 10 災後 K51 路段受損情形

2024 年 6 月 21 日 16 點 30 分發生大量土石流溢淹至西大清水溪橋（詳圖 10-C），導致列車出軌，依據鄰近清水斷崖雨量站

資料顯示，當日 24 小時降雨量僅 12 毫米，遠低於此區土石流警戒值（300 毫米）。為進一步掌握災後河道之地形變化及輸砂特性，本團隊於同月 27 日前往大富流域進行現地踏勘。沿下游段鐵路設施溯溪至中、上游區域，皆可觀察到大量堆積物堆積於主河道內（詳圖 10-B），除來自上游之料源，亦包含河道兩側大小不等之岩屑崩滑。再往上游移動，更可觀察到河道兩側受土石流影響，造成坡址已嚴重掏空（詳圖 10-A）之情形，未來極可能受持續切蝕作用而發展為不穩定崩塌溝渠，成為新的潛在土石流觸發點。

初步分析其原因，此為地震所觸發之集水區上游崩塌，產生大量鬆散土砂，成為本次土石流之主要料源。西大清水溪橋位於大富溪左岸彎道段，雖設有橋台保護工以防止基礎淘刷，但亦改變原有水流路徑，

使得河道轉彎半徑縮小，形成強烈轉彎效應，該處水流受轉向約束產生外側集中冲刷力，導致局部河床隆起及水流溢流，最終造成大量土石流溢淹至鐵路橋之橋面板上，可能為本次致災主因。

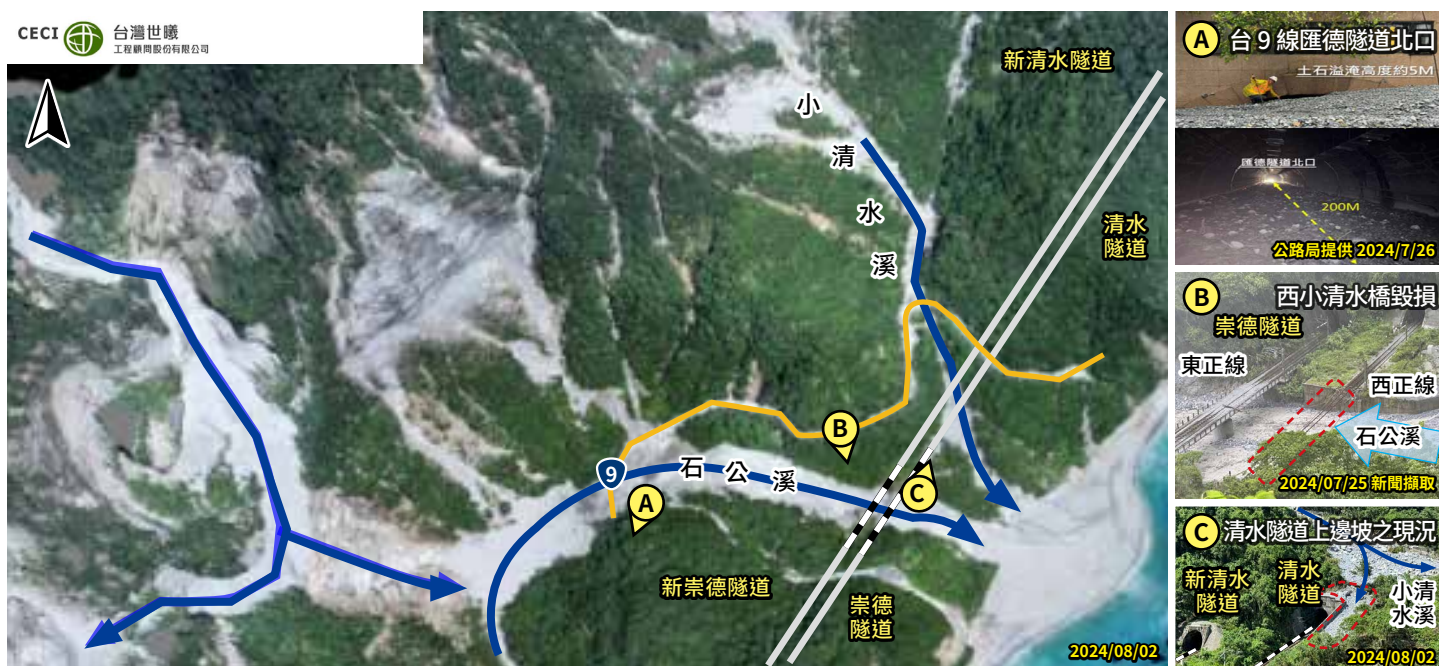
圖 12 災後 K53 路段受損情形

2024 年 6 月本區域發生土石流災害，導致石公溪土石掩埋公路及匯德休憩區，並於下游臺鐵小清水溪橋之橋墩處形成嚴重淤積，透過 7 月 9 日衛星影像發現，石公溪上游因土砂堆積，導致溢流出河道而發展新路徑至下游側，直接衝擊台 9 線及匯德休憩區。隨後於凱米颱風期間，石公溪

與小清水溪流域再次爆發大規模土石流災害，台 9 線匯德隧道北口遭土石溢淹，淤積高度逾 5 公尺（詳圖 12-A），匯德休憩區亦再度遭到掩埋；位於下游側之鐵路西小清水溪橋則遭完全沖毀（詳圖 12-B），僅部分鋼軌與枕木懸掛於原位，東小清水溪橋橋面覆蓋大量土砂，經現場勘查後，靠近上游側之止震塊已被沖毀，顯示此次土石流具有極大破壞力。本次事件未造成行車事故，惟已大幅降低臺鐵北迴線整體運能；另小清水溪上游之土石亦持續溢流至清水隧道南洞口上方邊坡（詳圖 12-C），對東正線列車行駛安全構成重大威脅。

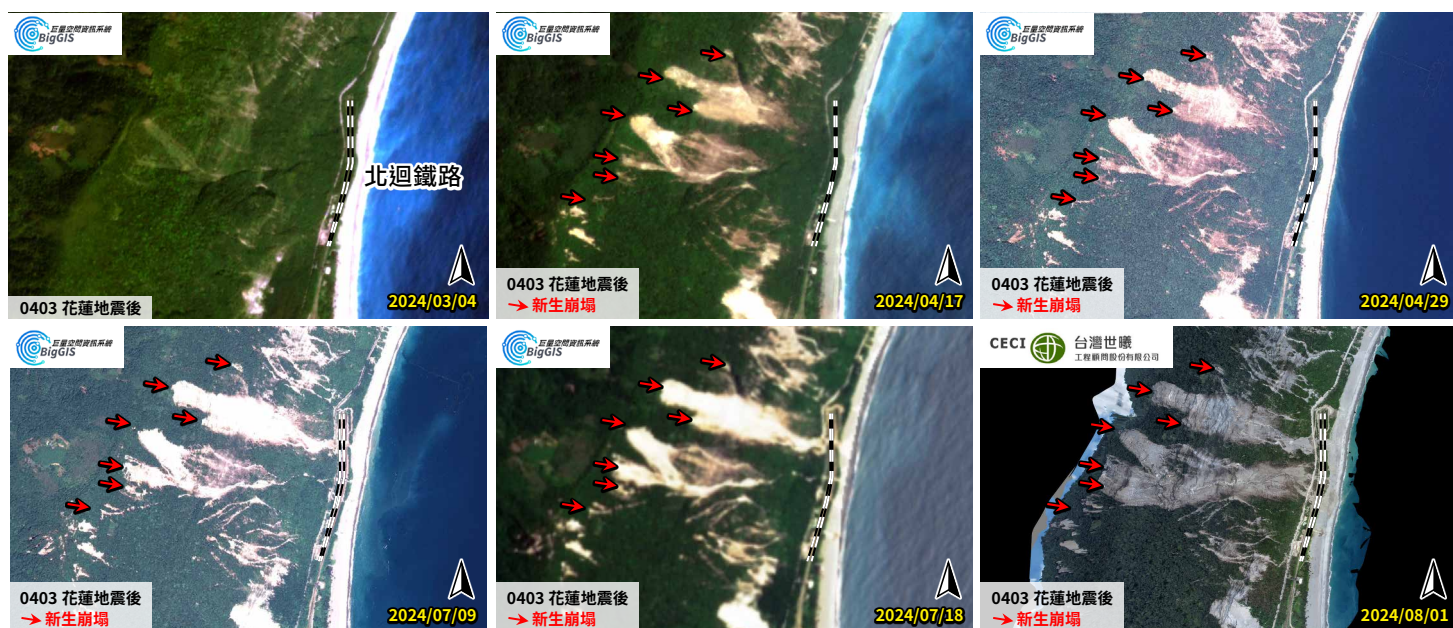
圖 13 地震前後 K56 路段上邊坡之變化情形 (改繪自農業部農村發展及水土保持署)

K56+620 至 K57+900 路段位於（新）崇德隧道南口與臺鐵崇德站間，雖然 0403 花蓮地震並未造成直接災害，但根據震前與震

後之衛星影像比對結果（詳圖 13），上邊坡新增兩處裸露區，顯示坡面穩定已逐漸失穩，後續受鋒面及颱風降雨之影響，崩塌區持續向南擴展，呈現惡化趨勢。

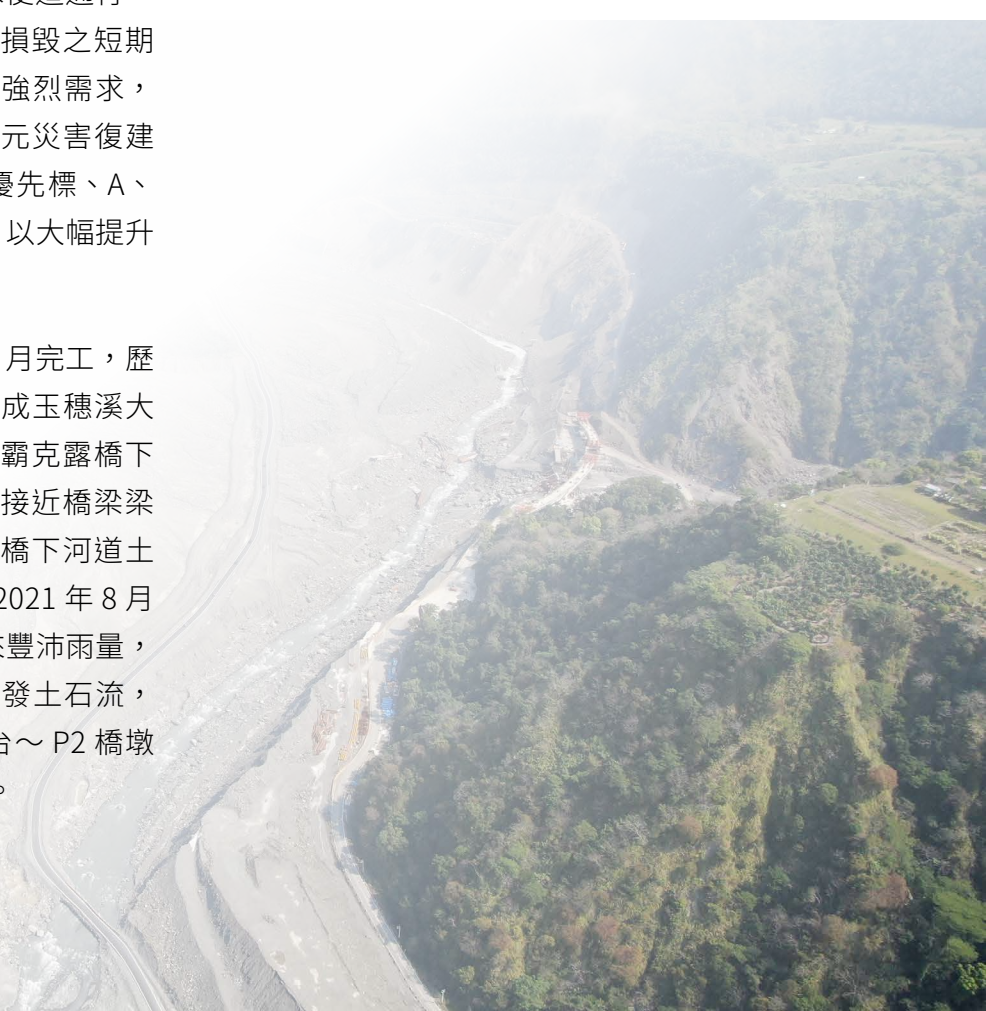
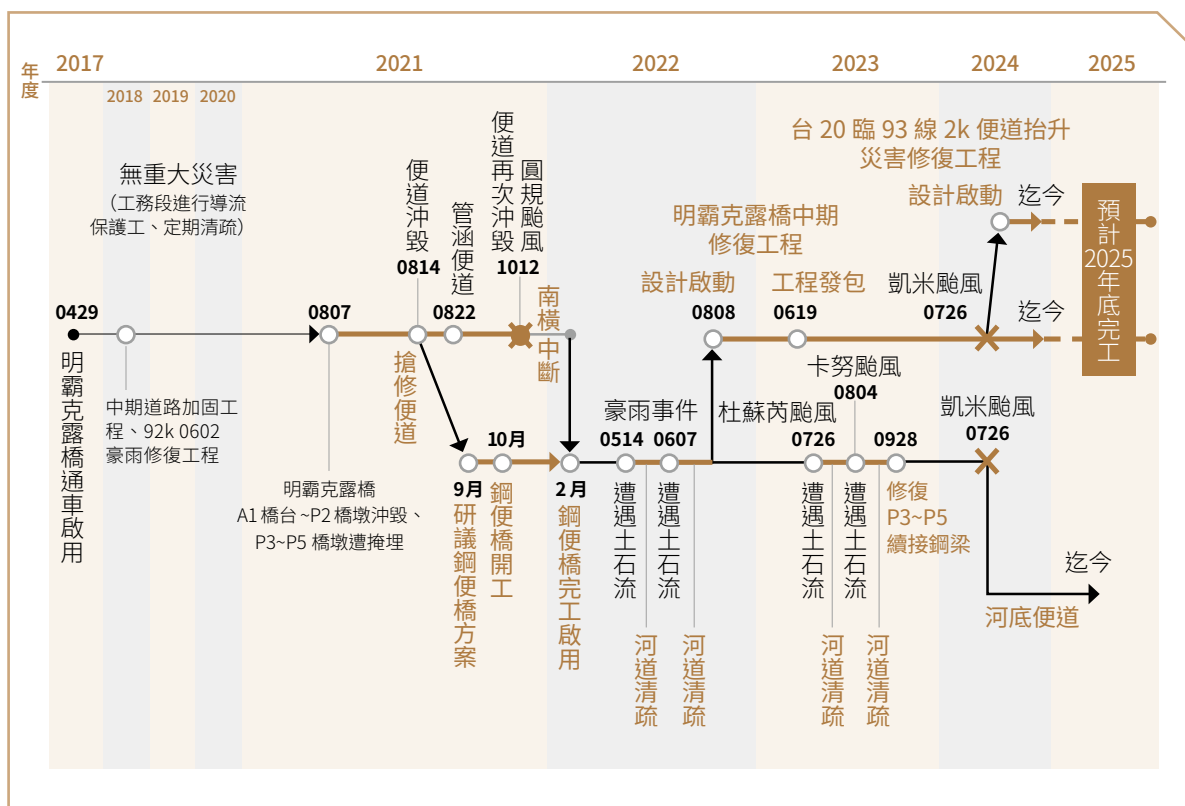
圖 1 2017 年迄今台 20 線明霸克露橋修復歷程

2024 年 7 月 24 ~ 26 日，凱米颱風再次帶來豐沛雨量，引發玉穗溪、布唐布那斯溪及荖濃溪大量土石流動，使布唐布那斯溪口形成大規模土石流沖積扇，導致荖濃溪河道束縮，河床高程急遽抬升，荖濃溪左岸明霸克露橋 P9 橋墩 ~ AA2 橋台（東端）間之鋼 I 梁橋面全面沖毀、東端引道路基陷落及擋土牆背填淘刷破壞。

此外，鄰玉穗溪兩側，新建中之中期橋梁修復工程 P1 橋墩及 P2 橋墩外側高培厚填土，亦遭荖濃溪主流深槽區河水沖刷損壞。同時，玉穗溪土石流將臨時通行鋼便橋沖毀，僅能以河床便道通行。

因此重新研議便道抬升災害修復工程策略，預計 2025 年底完工。2017 年明霸克露橋啟用後之修復歷程詳圖 1。

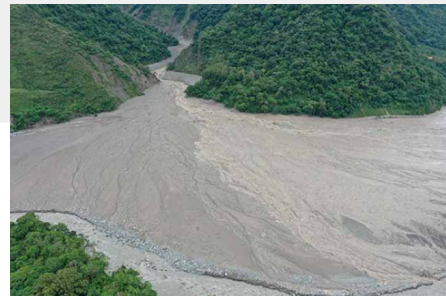
- 2021年0807豪雨造成玉穗溪大量土砂下移，形成土石流橋梁遭掩埋。
- 暫採鋼便橋方案增加通洪斷面，提升通行安全。

0807豪雨明霸克露橋玉穗溪口遭土石沖毀覆蓋

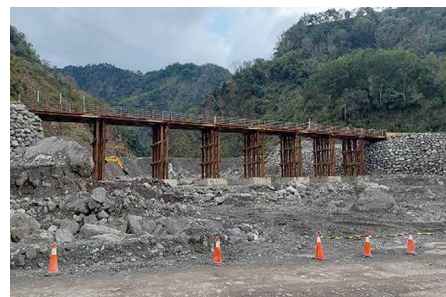
2022年2月完成鋼便橋工程

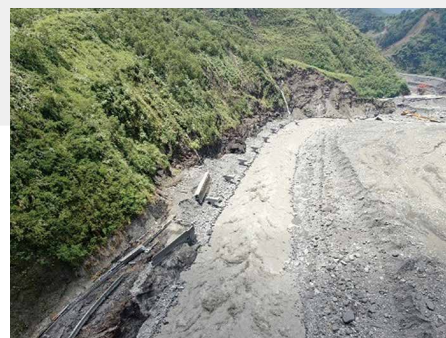
凱米颱風造成明霸克露橋橋面沖毀

凱米颱風造成布唐布那斯溪土石流暴發，並導致明霸克露橋全面沖毀，雖未造成施工中之中期橋梁主體工程損壞，惟橋墩因緊鄰玉穗溪口與荖濃溪主流匯流處，遭受荖濃溪主流深槽區河水沖刷，產生淘刷破壞，且使玉穗溪口兩岸之高培厚回填土下刷約 20m。此外，原明霸克露橋東端橋台後引道路面亦遭受洪水沖擊損壞。

另於明霸克露橋東端橋台引道前後，經比對現場破壞痕跡，顯示凱米颱風最高洪水水位約高於橋面 3m；且布唐布那斯溪土石流所形成沖積扇亦緊鄰深槽區，僅能藉工程手段快速疏濬，惟再次發生豪雨，恐將造成更大損壞，且原址重建困難度高，因此選擇改線避開之方案。

- 布唐布那斯溪沖積扇及荖濃溪主流深槽區，皆緊鄰原橋明霸克露橋址，於原荖濃溪河岸已無原址修復之可能性，因此重新評估各路線方案之可行性。

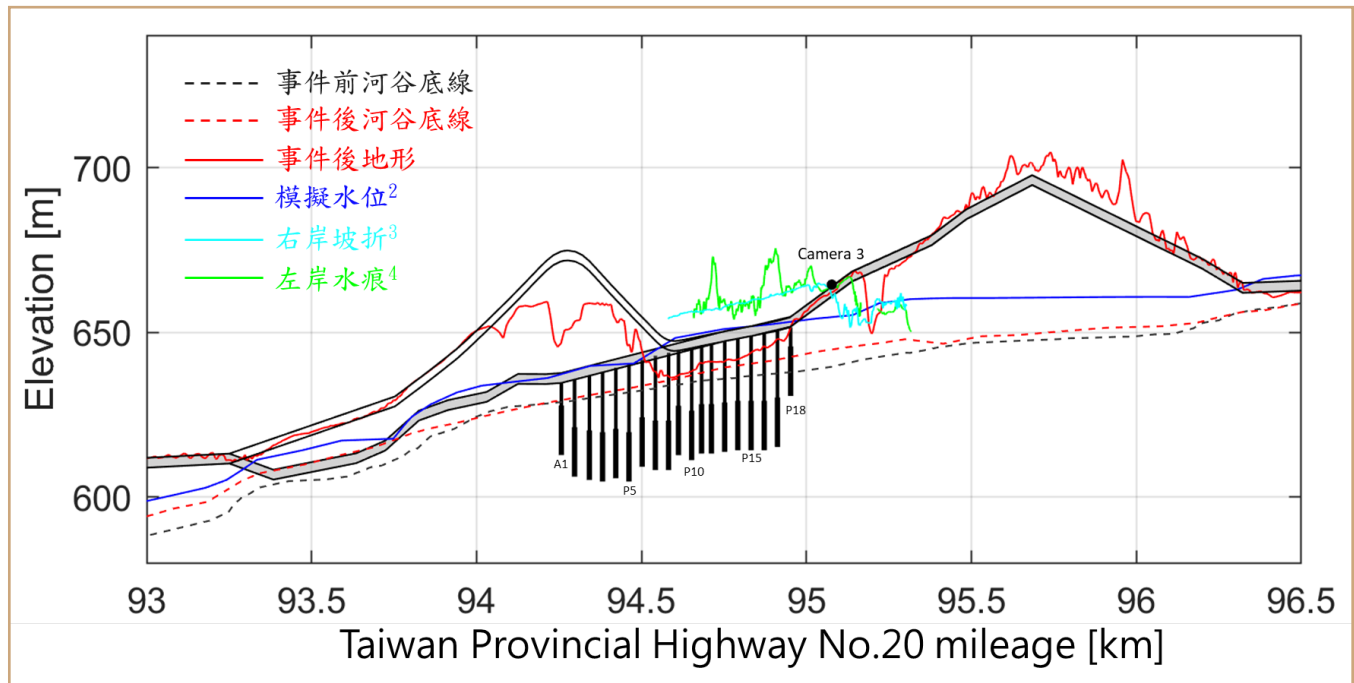
圖 14 2024 年凱米颱風洪水水位模擬分析剖面圖

明霸克露橋於 2021 年盧碧颱風事件後，橋面受 2024 年凱米颱風洪水沖毀，顯示颱風事件除沖積扇序率模型率定，更需將洪水影響納入風險評估，以更全面評估潛在的危害。

依現場荖濃溪左岸之水痕、架設之攝影機高程及荖濃溪右岸坡折等狀況納入模擬分析，2024 年凱米颱風洪水模擬分析結果詳圖 14。由評估成果及荖濃溪深槽區緊鄰山側邊坡及與原橋橋址極為接近，後續重複致災風險高，原址新建橋梁方案可行性低，因此採遠離山側便道提升方案策略辦理復建。

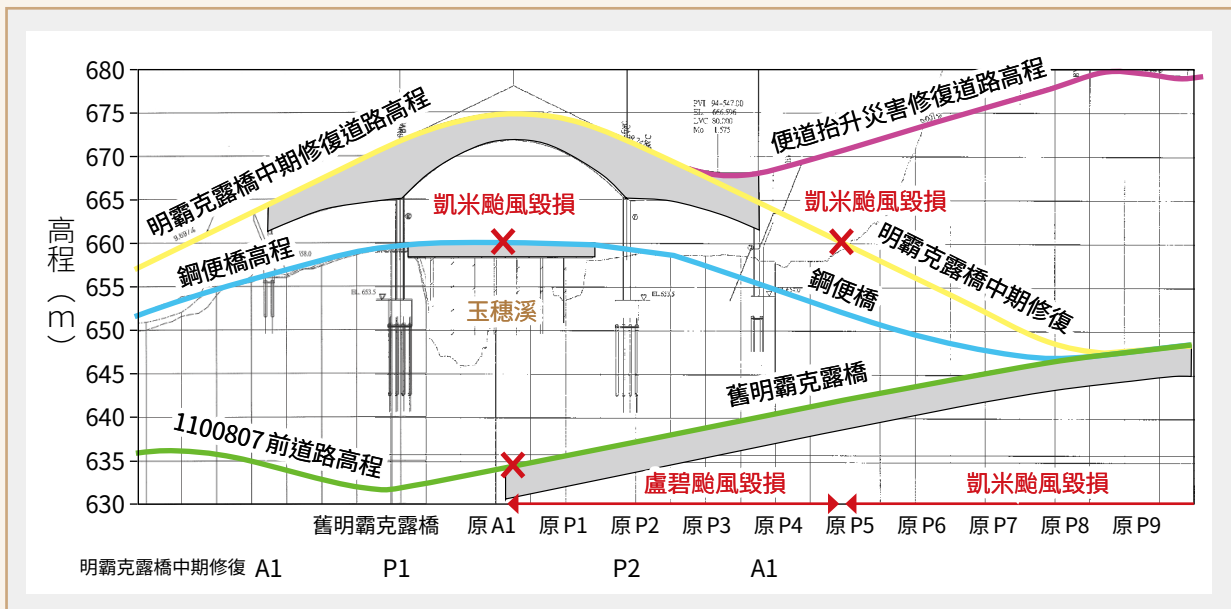
圖 15 玉穗溪口歷年災修工程縱面圖

玉穗溪之土石流並未造成兩岸之 P1 及 P2 橋墩主體工程受損，顯示跨越玉穗溪之中期明霸克露橋設計高程符合原設計需求，故風災後緊急啟動設計變更，以不調整 P1 及 P2 橋墩主體設計高程為考量，針對已施工完成現況提出路線之復舊改善。
